卡源清障机器人

致命放射源失控48天

经多方努力终于成功清障,事件未出现放射性物质泄漏,未造成环境污染

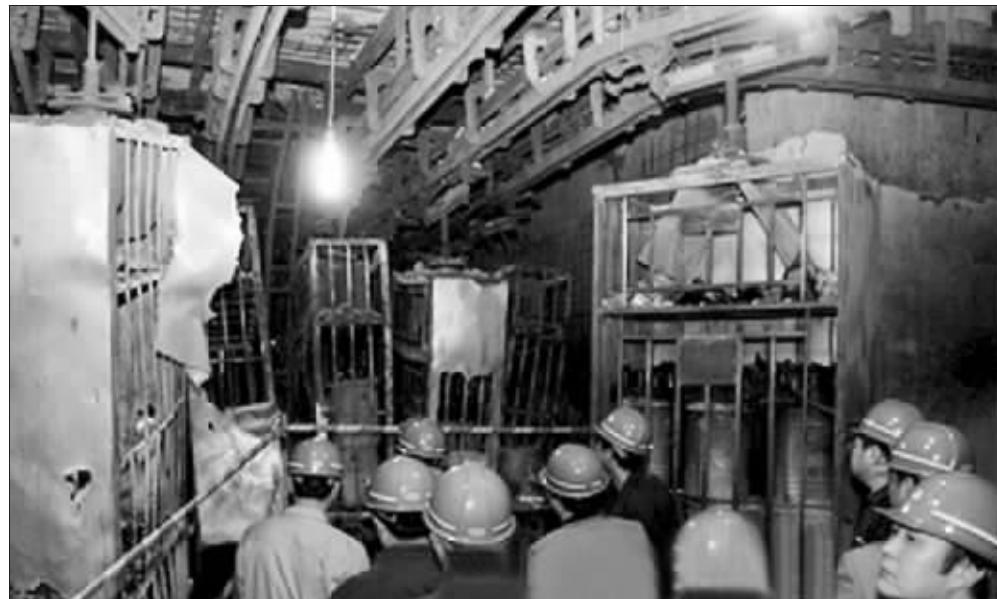
会议代表参观发生事故的辐照室
