『给力3·15』系列报道之三

仅吊顶项目就“暗走”业主1000多元

# 东易日盛竟涉嫌偷工减料?!

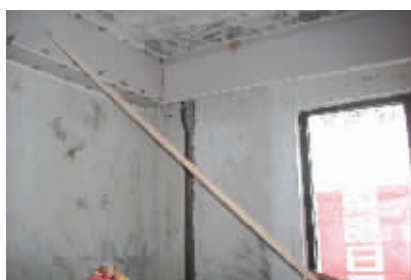
主、次卧室以及客、餐厅的吊顶,纵向没有安装轻钢龙骨来支撑加固

顶内部支架不但横向要安装轻钢龙骨,纵向也得每隔60厘米左右的距离安装一根轻钢龙骨来支撑加固。因为这是项隐蔽工程,一些不良装饰企业就会省去吊顶内部纵向轻钢龙骨,外行人根本看不出来。东易日盛装饰做的这个项目,就是看不到吊顶内部有安装纵向轻钢龙骨的痕迹。章监理告诉记者,由于石膏板有一定的重量,特别像钟鼎山庄这家业主吊顶的面积大,跨度长,如果吊顶内部没有安装纵向轻钢龙骨,入住两三年后,受到引力和承重的作用,轻些整个吊顶会开裂弯曲变形,严重的会吊顶塌下来砸伤人。据章监理分析,如果东易日的工程预算是按有安装纵向轻钢龙骨的标准来收费的话,粗略估算,仅仅这个吊顶项目,东易日盛涉嫌“暗走”业主1000多元。

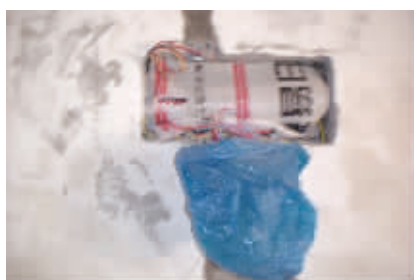
弱电箱裸露着,一大团电线用一个塑料袋子裹着,较易发生火情

“这么长的裂缝,瓦工没有做任何修补措施,就把工程交给油漆工,并准备披腻子了,这也是偷工减料现象。”章监理指着主卧室进门右侧墙体一道长约2米的上下对角裂缝告诉记者,一旦在大裂缝上盖了腻子,刷上油漆,今后墙体肯定还会开裂,有时腻子和油漆层还会起鼓脱落。现场一些电线的线头拖得很长,没有安全防护措施,很容易发生触电事故。特别是整个弱电箱裸露着,一大团乱七八糟的电线用一个塑料袋子裹着,较易发生火情。所有的中央空调出风口都没有刷一层防火漆,留下了安全隐患。厨房是水分较大的地方,但吊顶侧面没有用防水石膏板,而是用普通石膏板应付。

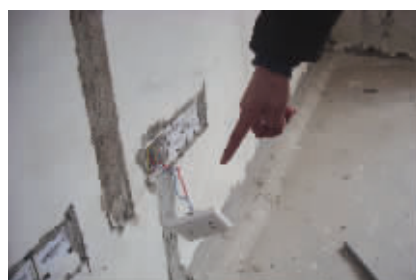
线路乱拉乱接现象随处可见,存在着比较严重的安全隐患

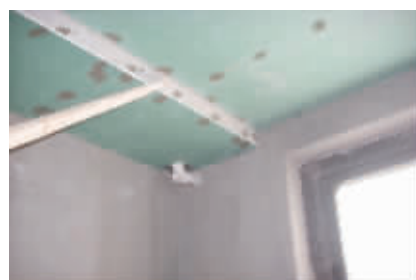
厨房吊顶侧面没有用防水石膏板
