地铁站工地突然塌陷

■事发二号线元通站 ■没有造成人员伤亡

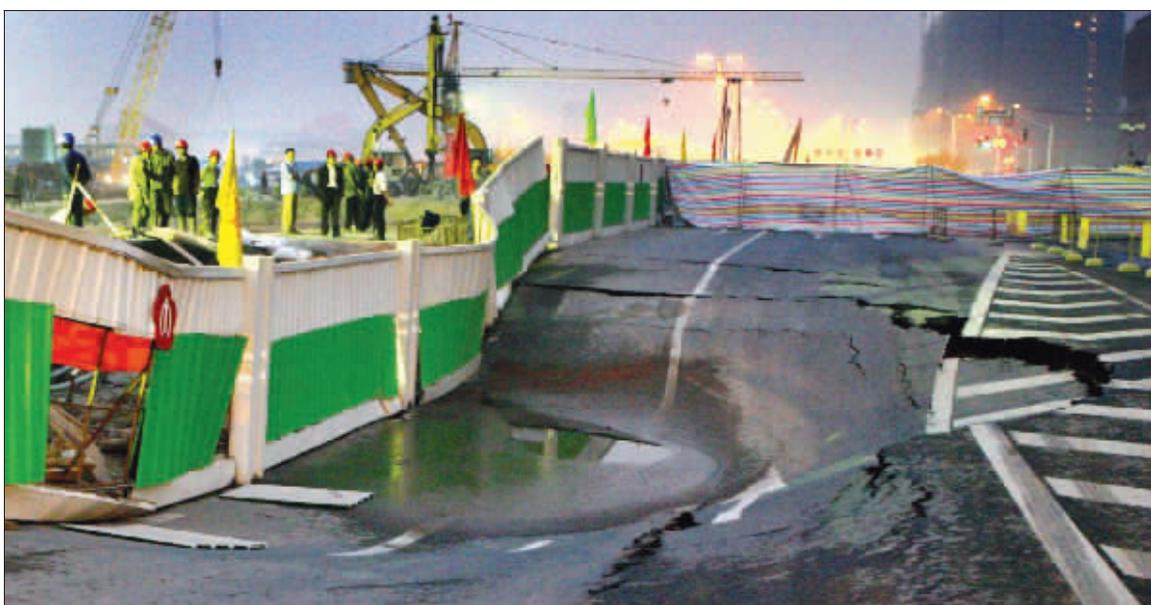
昨天下午3点半左右,南京地铁二号线元通站施工现场发生路面塌方事故,位于施工围墙外面的尚在通行状态的江东中路路面突然塌陷,形成了一个30米长、10米宽的漏斗形大坑。该段地铁施工也因此停止。

事故现场 快报记者 赵杰 摄

围挡处的柏油路面已经塌下去有30米长、两股车道宽的一个漏斗形大坑,靠近地铁工地的漏斗最深处有四米深左右,车辆已经无法通行。另外在漏斗外围的快车道上还环绕着一圈很宽的裂缝,裂缝内外的路面已经出现明显错位。

据一位当时在现场的内部人士称,昨天下午3点多钟,正在进行施工的28米深基坑突然从底部冒出大量的地下水,随后基坑侧面的路面就塌陷了。当时塌陷的坑没有那么深,后来过了一个多小时,塌陷的范围明显扩大了。

因为基坑外路面下管线发生破裂或者错位,使不少水渗入入邻近的基坑。在现场的一位施工人员也表示,路面之所以下陷,是因为下陷处的地下水及流沙流入了基坑,导致路面下方不实,造成路面塌陷。

项目部负责人介绍,看到路面下陷后,地铁方面及时与交警、市政部门取得了联系。地铁施工方则对路面塌陷邻近处的基坑外围进行加固。晚上6点左右,记者在现场看到,施工工人正把整袋的水泥往基坑内扔,对此,项目部负责人表示,“现在我们已经止住了外围地下水渗透。

这位负责人表示,下一步施工方将会把下陷路面剖开,找到出现问题的地下管线,进行修复,之后再填土,然后恢复路面,这个修复过程大概需要两三天时间。
