# 晚上睡不着就怕楼会倒

地铁施工导致住宅楼下沉，地铁专家直言河西站点周围建筑安全“无法保证”

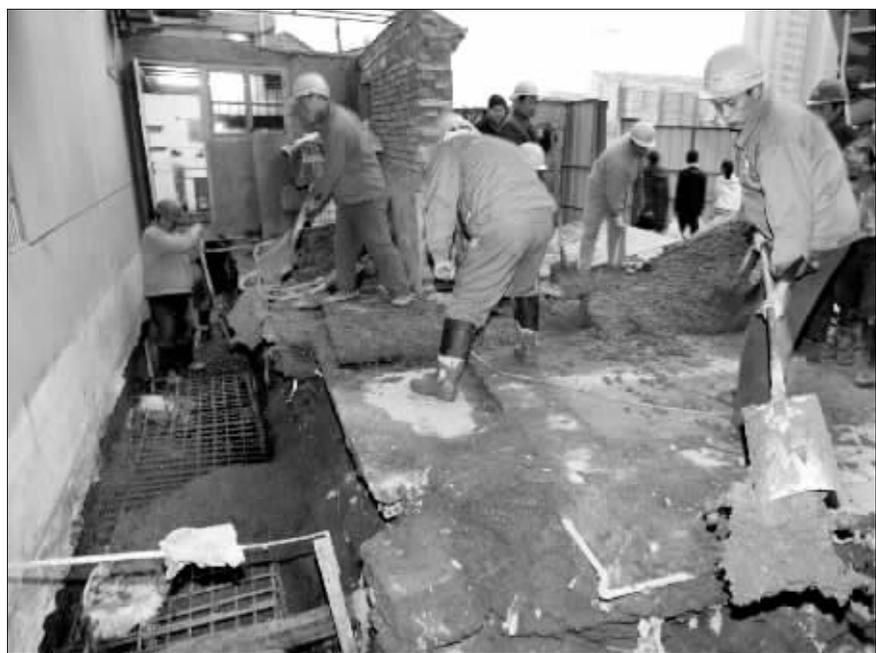
“我们家都成了‘比萨斜塔’了，还开什么会，你们应该去我们家看看。”昨天下午3点，在集庆门大街站，地铁施工方召开媒体发布会的现场，突然七八名的居民打断了发布会的进行。原来，去年12月底，家住鹭鸣苑小区15幢的居民发现，正在建设的地铁2号线集庆门大街站的施工，导致他们楼房出现不均匀沉降，向西倾斜5%，部分墙体开裂。对此，地铁正在紧急“抢救”，承诺下月10日纠偏到位，恢复原样。

昨天，工人们正在加固墙体 快报记者 施向辉 摄

在居民的簇拥下，记者来到了这幢楼104室的杜金龙家。还没进家门，杜先生指着地上一条5毫米左右的裂缝说，这条裂缝自去年12月底开始越长越长，一直延伸到了旁边的空地上。而整幢楼房西面的墙上出现了十多条细长的裂缝。

“来，你们看，原本好好的拉门，现在已经无法使用了。”走进杜家，杜先生立刻演示起来，拉门不仅关不上，还因为楼房向西倾斜从门框中掉了出来。阳台里的地砖也已经剥落，外墙则在倾斜后，与地面形成一个2.5厘米的缝隙。杜先生捡起地上的一根木条，贴着墙边丢了下去，木条顺着墙体掉进了缝隙中。“整个楼房都在倾斜，都快成‘比萨斜塔’了，这让我们怎么安心地住在房子里？”杜先生显得有些激动。

如何“手术”，专家组“会诊”后建议：由于地铁基坑施工还在进行，楼房的沉降还会继续，因此必须加快地铁基坑地板的封闭施工，同时有必要对楼房先期采取加固措施；楼房加固的原则是分期进行：在地铁基坑实施封闭期间，先采用锚杆静压桩对楼房西侧（靠近基坑侧）进行加固；加固完成后对楼房进行控制性纠偏；在地铁基坑封闭施工完成后，楼房沉降同时也基本稳定，再根据楼房情况进行最终纠偏、处理，保证楼房安全、正常使用。

据李长春介绍，加固的第一阶段已经在实施当中，“我们将先后打入12根锚杆静压桩进地下28米的砂层，用于加固楼房根基。此阶段定于本月20日完成；第二阶段的纠偏扶正工作将于2月10日完成。”

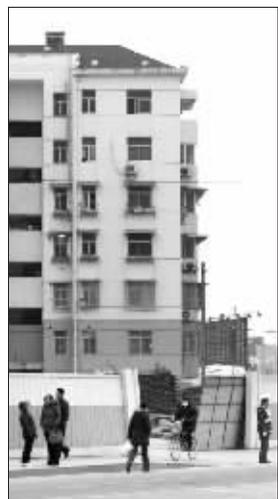
鹭鸣苑15幢是距离地铁集庆门大街站最近的一幢住宅楼，与深基坑的距离只有17.4米。再加上这里是河西地区，地下水丰富，地质情况较差。虽然楼房建于1995年，仍属“青春期”，但是这里的楼房在建设时，没打桩等上述众多因素造成了楼房不均匀沉降。

工地近在咫尺
