汉中门大桥“桥糊糊”居然获得市级优秀工程二等奖

南京市建委回应：将就此进行调查，同时称设计施工监理都有责

55根栏杆立柱出现开裂

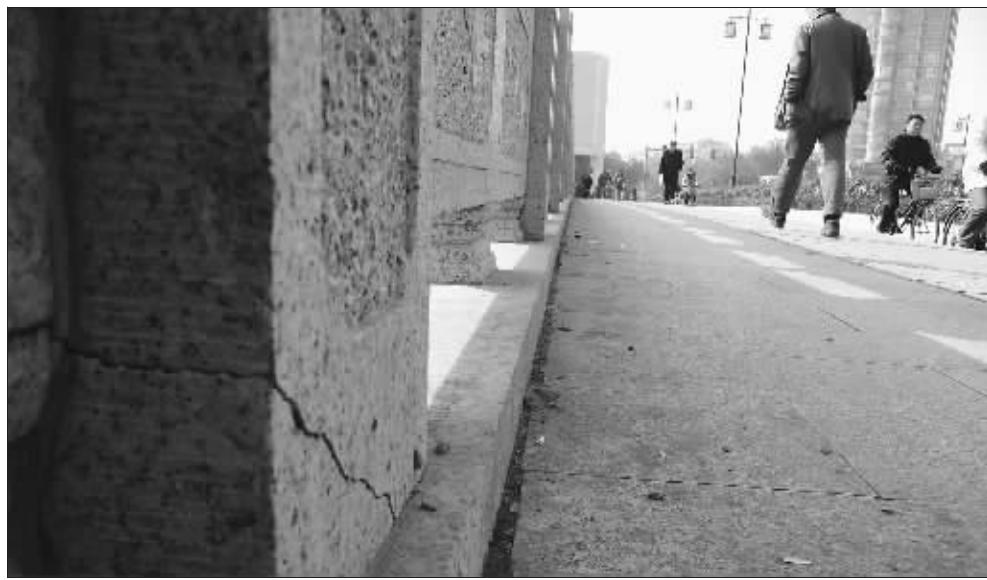
在12月8日快报对汉中门桥的第一篇报道中，提到“30根桥栏杆出现裂纹”。昨天，周建平通报，通过现场调查与勘查，发现数量还不止这些。经统计，南侧情况较为严重，主桥人行道就有39根栏杆的立柱根部出现斜裂缝。此外，北侧主桥人行道有5根立柱根部出现斜裂缝，此外，北侧引桥还有11根已开裂。已出现问题的栏杆共计55根，占到这座大桥总栏杆数一半。

另一个问题是，西北侧引道桥台部位的栏杆脱榫。这主要是因为引桥接坡部分的地基沉降，引起桥头搭板拉脱，使得栏杆与立柱在连接部位，产生位移。

出现如此严重的质量问题究竟该谁来负责。周建平表示，设计单位南京市市政设计研究院有限责任公司、负责施工的中铁十五局集团有限公司、负责监理的南京第一建设事务所，这三家单位全都有责任。专家调查分析的结果显示，桥栏开裂的主要原因在于装配桥栏时没有预留合理的缝隙。“汉中门桥南桥梁体浇筑，是在夏天完成的，当时气温较高。花岗岩石材做的桥栏与梁体混凝土膨胀系数不一样，热胀冷缩，到了冬天一收缩，立柱底部就变形开裂。”他表示，建材本身质量没有问题。

“设计方案中也有留缝，但是不够。”周建平说，调查发现：设计

单位对桥梁栏杆的设计考虑不足，而施工单位在栏杆施工过程中，又没有严格按设计来做，原本设计方案中有一条缝，也被忽略了；而整个过程中，监理单位也没有认真履行监理职责，把关不严。此外，相关管理单位在建设、验收过程中也存在管理不严的问题。

据了解，整个汉中门大桥造价3559万元，其中栏杆造价92万元。目前出现问题的55根必须全部更换，初步估算损失在50万元左右。周建平表示：这笔修复费用政府不会再掏一分钱，全部由责任单位自行承担。因为新的桥栏材料部分需要加工制作时间，预计下个月底，修复完工。
