»“高架桥匝道钢箱梁翻落7死3伤”后续

初步认定： 施工方违反 施工程序

这是一起责任事故——
违反施工程序，现场管理缺位

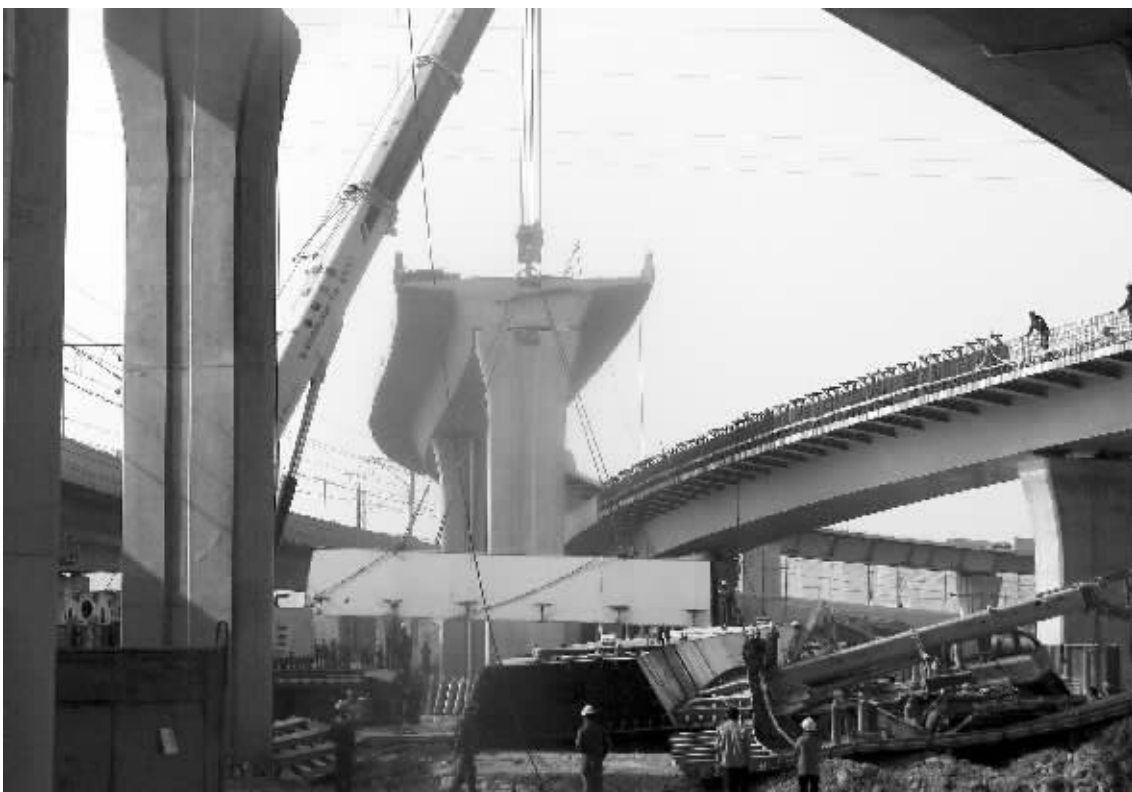
钢箱梁重达180吨，只能被切成四段，分段吊运

而据他了解，发生倾覆的钢箱梁，按照长度和重量要求，两端应该压重112吨后，才能进行侧面混凝土的浇筑。而弧形钢箱梁侧面混凝土的浇筑，一般也是先浇凸面，也就是处理高位的一面。而此次发生倾覆的钢箱梁，没有两端压重就开始浇筑侧面混凝土，而且还是先浇筑较低的一面，违反了施工程序。

据中铁二十四局江苏分公司在现场指挥抢险的一负责人介绍，这段倾覆的钢箱梁总长41米，重180吨。为尽快吊走钢箱梁，该单位租用了目前南京一次性吊装能力最强的移动吊装车，这辆吊装车一次可吊起380吨重物。

倾覆的钢箱梁正好处于内环西线南延的立交桥下，附近有地铁、高架线路多，场地显得比较狭窄，整体吊装钢箱梁，一方面受到场地限制，操作安全方面存在较大风险，另一方面，也没有超长的货车能一次性运走。现场救援组商议后，调来大批切割工人，将钢箱梁切成四段，然后分段吊运。

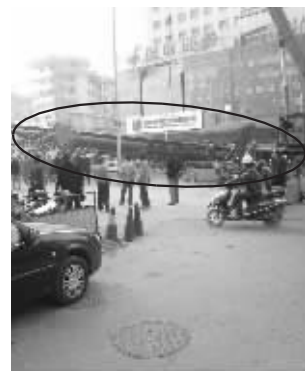
昨天早上6:30左右，无锡市中心中山路在建的地铁1号线工地发生一起设备坠落事故，在地铁施工所需的三轴搅拌机拼装过程中，起吊设备出现故障，被吊物掉落地面，发出巨响。所幸事故发生时路面车辆、人流很少，没有造成人员伤亡。

昨天中午记者来到事故现场时，发现原先只是用路障围护起来的部分施工场地已经改用固定的围挡围起来。记者随后从无锡市轨道办了解到，当天早上发生的事故，是在地铁施工现场进行的三轴搅拌机拼装过程中，起吊设备出现故障。为避免发生事故，施工单位紧急避险，及时放倒机器。随后，故障设备被拆卸并运离现场。目前，无锡市轨道办已经开始调查此次事故，并将加强对进入无锡市场施工机械设备的监督力度。快报记者 薛晨 文/摄

圈出的部分就是坠落的管状物
