9米高处的墙体连片倒下 摔下7人砸中4人,3死8伤

■事发紧邻高淳的安徽郎溪县,死伤民工中有6人来自高淳和溧阳
■墙体施工支护不到位;高淳籍包工头和施工方一名负责人被刑拘

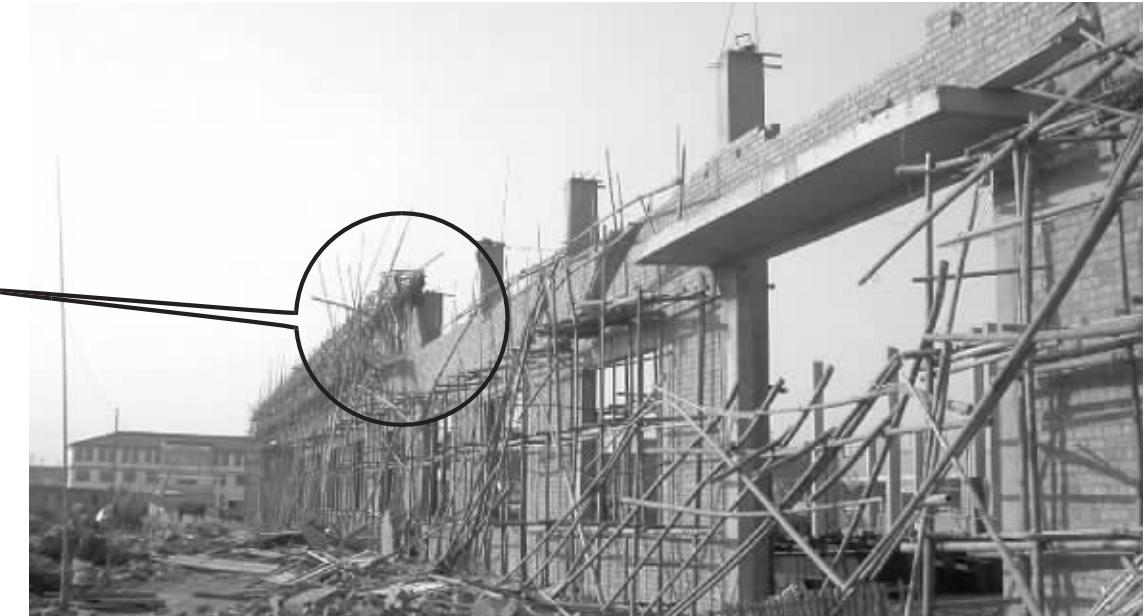
(左图)圆圈处可以看到墙体支撑架 (右图)事故现场让人不寒而栗,事故发生时曾有7民工在墙顶施工

刘树华认为,事故的根本原因就是支撑不够,因为墙很长,浇混凝土模板的下面不能光用不够稳的木板斜着支撑,“起码每隔三米搞一个钢管支撑来保护模板,这样就肯定不会出事了!”

在工地内,家属们表示,墙都是用砖和着石粉砌上去的,没有用水泥砂浆,凝结力不够,墙体高达9米。记者看到,墙外侧都搭着毛竹脚手架,民工施工时就一层层爬上去,而在顶端,则是用来打混凝土的模板支架,据称,这个模板是做楼顶外檐的“天沟”,也就是收集雨水的凹槽。

“突然一下子,顶上的模板就倾斜了,下面的木质支撑塌了!”据称,上面的人立即就摔了下来,而同时脚手架和下面的砖墙上端也塌了,本来施工墙体只有30多米,但是收集雨水的凹槽。
