一场车祸让“瘦身钢板”现形 泰州201个公交站台全部没达标

建设方泰州公交公司：确有偷工减料，目前都没验收

泰州交通局纪委已介入调查这个千万工程，两家施工单位各被扣200万工程款

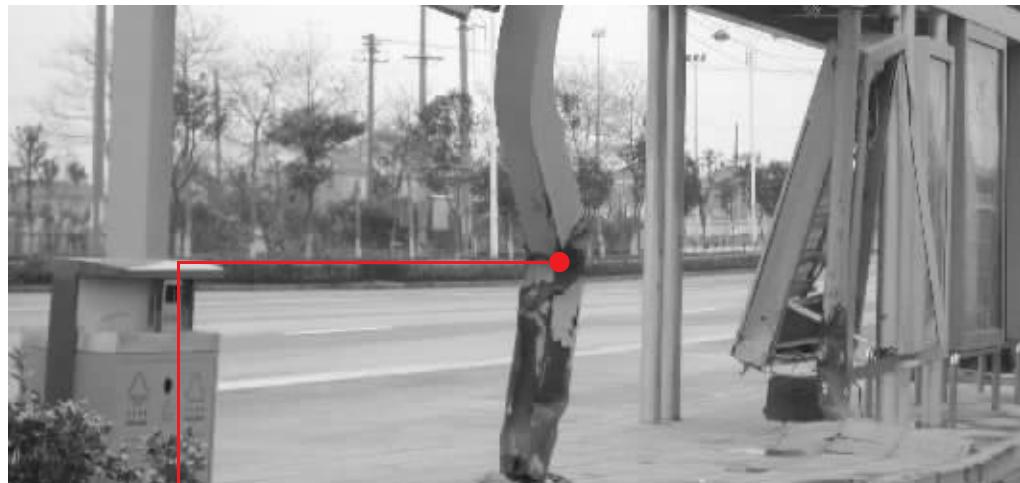
王奶奶赶忙跑到屋外查看，发现一辆汽车撞上了路边的公交站台，并冲到了慢车道上，“当时公交站台都被撞穿了，站台东边部分支撑的钢管也被撞断，现场一片狼藉。”

随后，市民刘女士（化名）带着游标卡尺，来到了这个残破的站台。她从站台钢管的断裂处，测量了钢管管壁的厚度。测量结果让她很意外：管壁厚度只有4毫米。刘女士记得，去年泰州市公交公司负责人曾经在媒体上称，支撑公交站台的钢管管壁厚度应为8毫米。快报记者在当地电视台的网站上，找到去年10月17日的节目视频。在视频里，公交公司一位负责人表示：“钢板的壁厚是8毫米。”

被撞坏的站台钢管

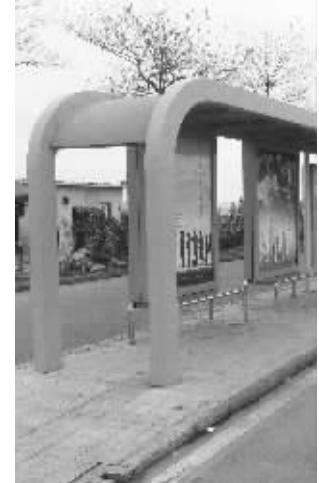
站台已修复 刘女士供图

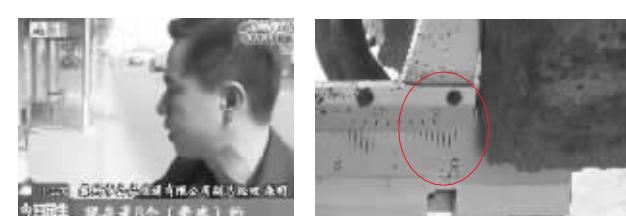
焦点二：厚度变薄

公交公司的负责人曾经表示，管壁厚度应为8毫米。刘女士拿游标卡尺测量后发现，壁厚只有4毫米。

公交公司负责人表示，他们已经请专业公司对站台进行了安全系数的评估。评估结果显示，只要管壁厚度达到4毫米以上，就没有安全隐患，也就是说，虽然这201座公交站台偷工减料，但不影响使用。“假如有厚度达不到4毫米的，一定会拆除重建。”这位负责人表示，费用由施工方承担。
