金楼市

山水云房煤气管道钻孔切断主梁承重钢筋 若断“顶梁柱”,业主怎敢住?

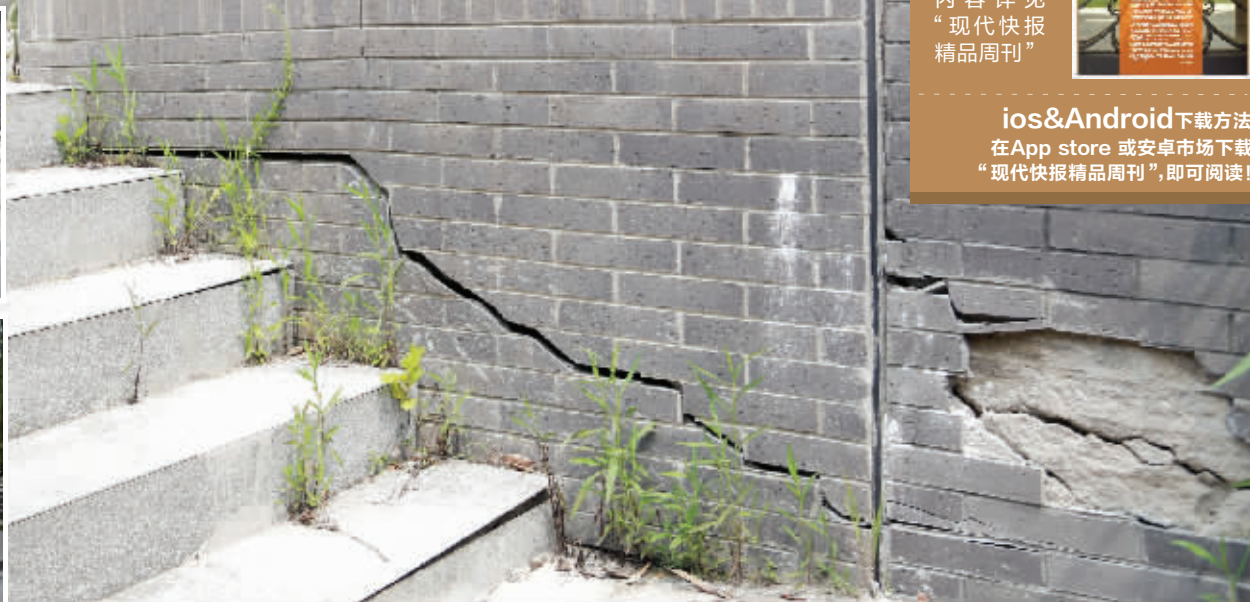
被灰泥填过的沉降缝

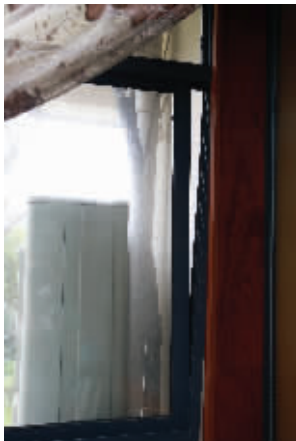
而原本用于封闭阳台的玻璃窗,也因为墙体的倾斜,而扭曲变形,与倾斜的墙面之间形成了巨大的缝隙。该业主表示:“当初我买山水云房是因为它的多层洋房密度比较低,社区定位较高,当时是2009年,售价接近8000元/㎡,比周边3000-4000元/㎡的房价整整贵了一倍。现在竟然是这样局面,而且沉降以后不知道还有多少连锁反应。”

沉降后变形的窗户
