第5次!定淮门大街水管又“爆”了

部分小区用水受影响,南京水务集团称可能与地质沉降有关

这里为啥 突然 爆管

停车场水管破裂,“坑”了两辆车

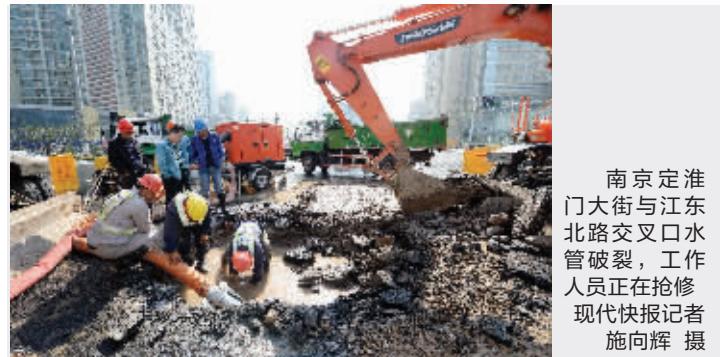
南京定淮门大街与江东北路交叉口水管破裂,工作人员正在抢修
现代快报记者 施向辉 摄

昨天中午11点多,抢修机械也来到现场,最终发现是直径1.2米的主水管出了问题,不过并非直接爆裂,而是两段水管接口处出现裂缝,进而导致漏水。据南京市水务集团人员初步确认,这次开裂的水管和去年11月27日发生爆裂的应该是同一条主水管。

抢修人员初步分析,水管开裂主要是与地基沉降有关,导致钢管各部位受力不均匀。据了解,更换新管不是因为该处事故频发,而且时间也在连

现场也有抢修人员表示,水管爆裂的原因有很多,对于钢管来说也有弱点,主要是韧性不够,以往的球墨管是“大口”套管连接,加上密封橡胶圈,有一定的可弯曲余量,而钢管是直接在接口处进行焊接的。

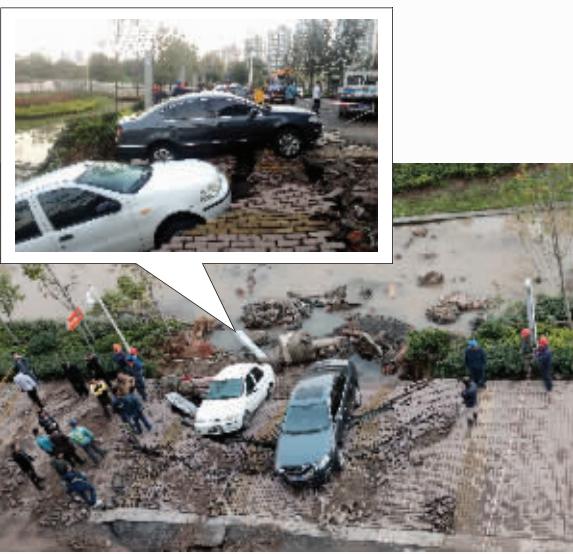
由于水管破裂,附近地面下陷,两辆轿车被困
现代快报记者 马晶晶 摄

昨天下午3点半左右,南京建邺区雨润大街88号沙洲街道办事处内的停车场,突然冒出水来。一位目击者说,冒水的地方停着两辆轿车,还没来得及把车主喊来,附近地面就陷下去了。紧接着,巨大的水柱从地面喷出。不久后,南京水务集团抢修人员赶到现场,将水停掉。现代快报记者了解到,冒水原因是城南水厂的一根直径1.2米的供水管道突然破裂所致。

车绳将其中一辆轿车的车轮拴住。不久后,南京水务集团的抢修人员赶到现场,将水阀关停。现代快报记者看到,一辆白色的菲亚特轿车整辆车已经陷入坑中,还有一辆灰色的大众轿车卡在坍塌的路面上。附近的停车场路面发生了不同程度的坍塌,靠近小河的地方已经全部塌陷,不少砖块被冲入河中。

目前,还有两条供水管道进行供水,暂不会对居民的用水产生影响。“周边的居民用水也没有受到影响。”至于为什么供水管道突然会破裂,这位负责人说,气温低时是水管爆裂的高发期,前段时间气温比较高,最近两天气温又突然降低,温差大可能是引起水管爆裂的原因。
