半个多月塌了5次! 究竟是啥坑惨了北京东路

南京地铁: 昨天这次是降雨造成箱涵渗漏; 市政: 怀疑与地铁施工有关; 专家: 地质原因

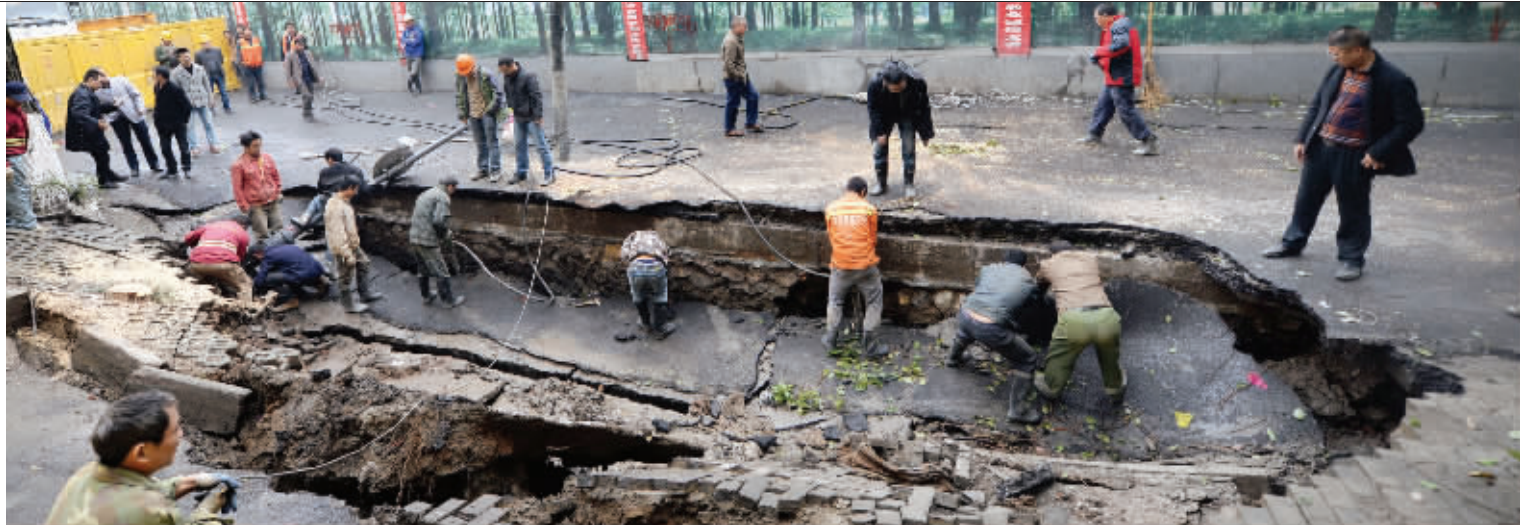
昨天早晨, 北京东路半个多月来第5次发生塌陷
现代快报记者施向辉摄

昨天早晨7点多, 网上就有人发出了北京东路出现塌陷的消息。从照片上看, 路面坑洞有四五米长, 一米宽左右, 位于快车道和绿化隔离带上。

隔着现场的围挡, 可以看到塌陷处经过抢险开挖, 已经扩大到2米宽、5米多长、约1米深, 里面全是水。

坑洞紧挨着地下的排水箱涵。记者看到, 地下排水箱涵是顺着北京东路排管的, 在距离塌陷地点不远处的东侧, 抢修人员打开了箱涵顶板, 可以看到下面有三根排水管。随即此处进水口被沙包封填。

坑洞的北面是地铁4号线九华山站主体施工的围挡。据现场一位地铁施工方人员介绍, 这应该是箱涵再次发生破损渗漏。11月10日塌陷发生后, 当时分析原因就是老旧箱涵破损, 冲刷地下的泥沙, 导致了路面塌陷。但是在那次抢险过程中, 箱涵内被穿进了管道, 目的也是为了增加行水的密闭性。

由于路面变形塌陷, 一根路灯杆已经歪倒在地, 一棵香樟树也已经歪斜。

昨天下午, “@南京地铁”发布消息, 称早晨施工人员巡视时发现, 在4号线九华山站南侧, 道路下沉, 一段2×1.4米的老旧排水箱涵底部损坏, 泥水涌入车站, 导致路面塌陷。该处在11月10日出现过同样塌陷。

这次的塌陷事故, 地点与10日那次完全一样, 属于重发性塌陷。对此, 昨天“@南京地铁”发布的消息称, 经专家分析主要原因是前两天连续降雨, 造成箱涵底部损坏, 发生路面塌陷。

建设方中铁二局相关工作人员也表示, 从上次塌陷之后, 地下的隧道就没有再继续挖下去。坑里面全都是水, 这才怀疑是雨污箱涵渗漏。“上次雨污箱涵渗漏之后, 我们就对地下的空洞用水泥进行了灌注。不过, 由于地下情况比较复杂, 不排除有些地方水泥没有灌到位。”该工作人员说, 箱涵两侧有结构, 但底部几乎没有结构, 这也是再次破损的原因。

施工单位正按照预案联合交通和市政部门, 封闭北京东路西向东两股车道, 对损坏的排水管用排水车倒接, 并对地下因水土流失造成的空洞主动进行注浆回填, 以防地面突然塌陷造成人员和车辆损失。
