“东方之星”客轮翻沉事件调查报告公布： 突发罕见强风暴雨袭击所致

船长应对不力；报告建议处理43人；调查组解答网民关心的9大问题

国务院近日批复了“东方之星”号客轮翻沉事件调查报告。经国务院调查组调查认定，“东方之星”号客轮翻沉事件是一起由突发罕见的强对流天气——飚线伴有下击暴流——带来的强风暴雨袭击导致的特别重大灾难性事件。

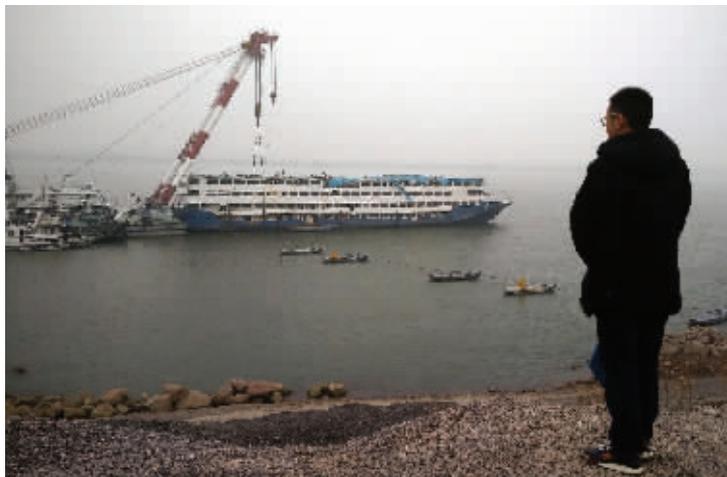
12月22日拍摄的停放在长江监利段水域的东方之星船体 新华社发
