低头族又出事了 这次是跟有轨电车相撞

横穿轨道的男子肋骨骨折;这是河西有轨电车头一回与行人碰撞

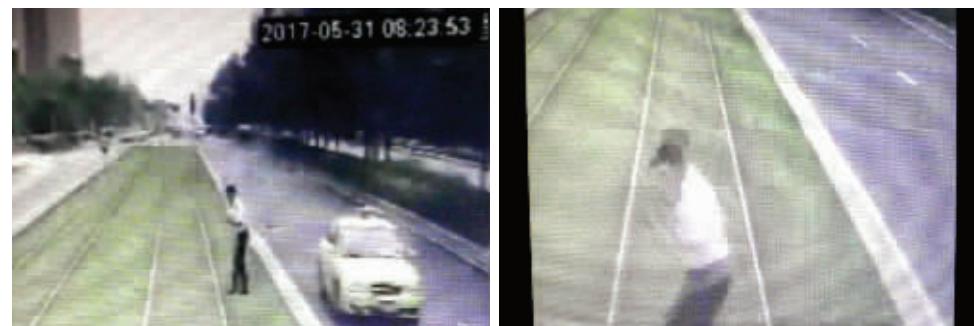
男子横穿轨道被撞 视频截图

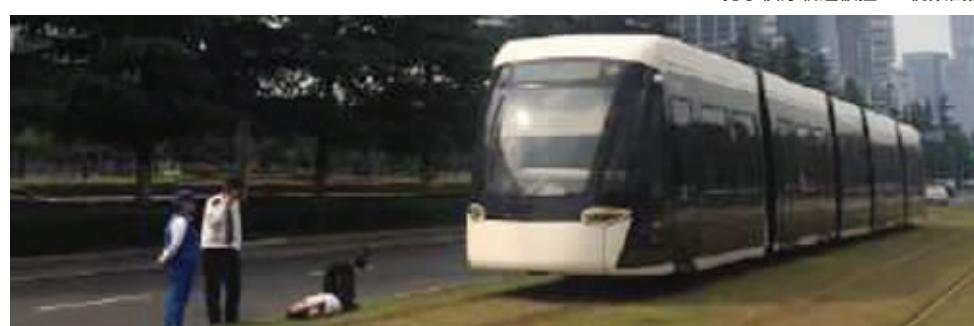
男子和有轨电车相撞后倒地 请图片拍摄者联系我们领取稿费

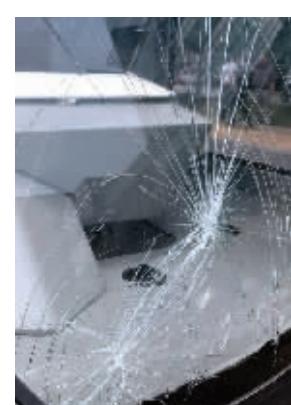
有轨电车与男子发生碰撞后,车头前挡风玻璃被撞裂
现代快报/ZAKER南京记者 吉星 摄

记者走近看到,有轨电车前挡风玻璃形成两处撞击点,四周

有数十条裂缝,其中多条裂缝一直延伸到车头顶部。

现场负责车辆检修的工作人员告诉记者,目前无法确定这块挡风玻璃的车损,需要等待返厂检修。当天上午11点多,这辆有轨电车离开现场。
