南京一工地基坑塌陷 46户居民撤离

幸无人员伤亡，原因正在进一步调查之中

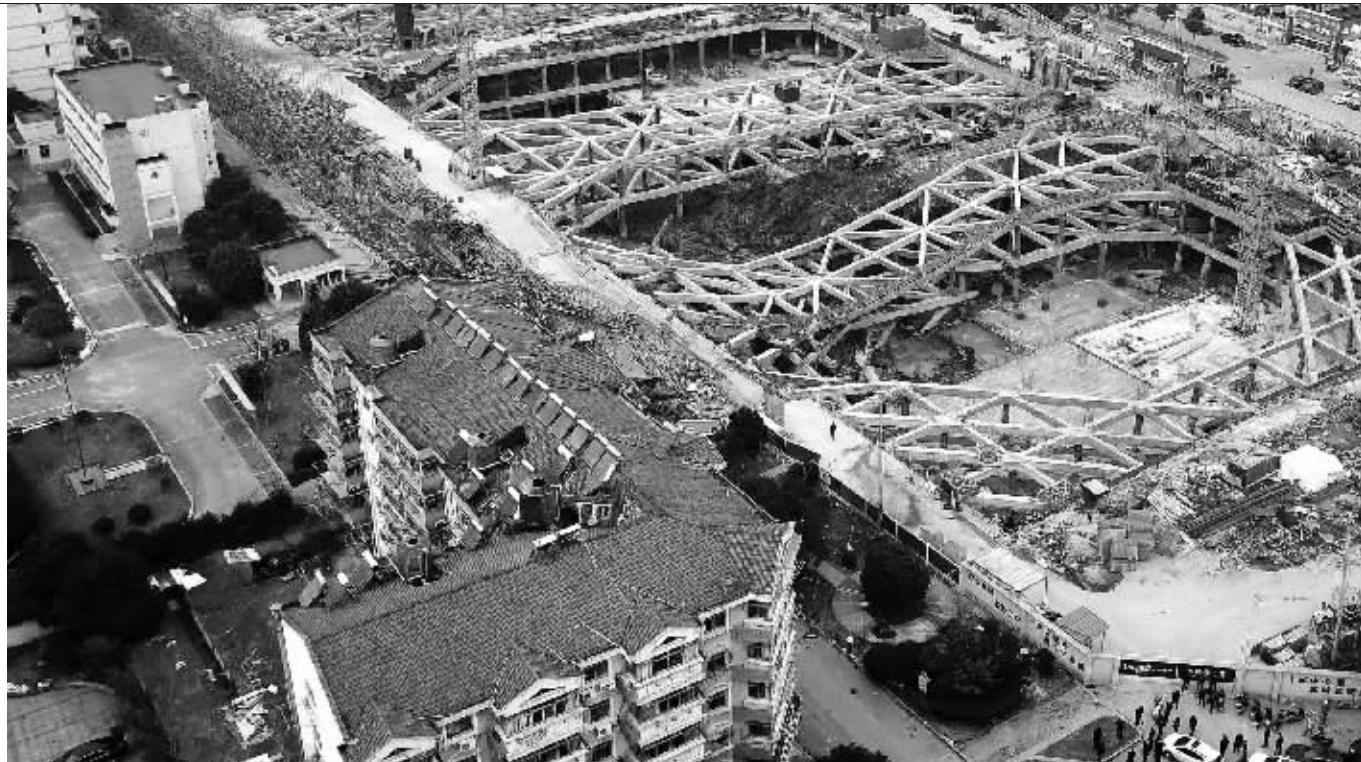
工地基坑塌陷，塌陷区距离旁边居民楼最近的地方只有五六米远，居民及时撤离无人员伤亡

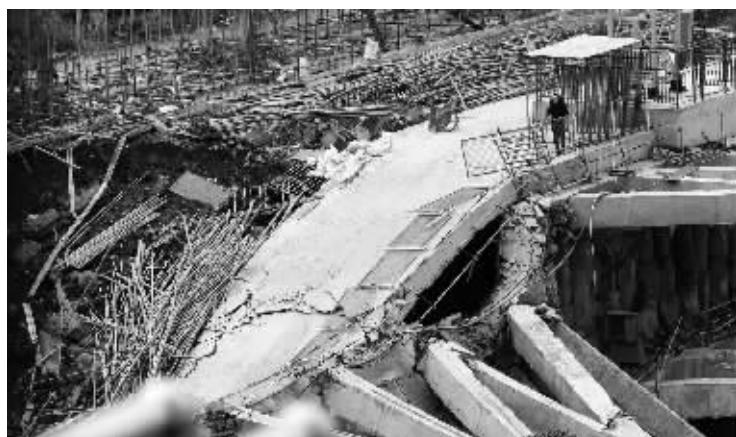
基坑局部支护桩发生大面积塌陷

在事故现场，江宁区建工局质监站站长许世伟表示，事故发生后，江宁区委区政府及相关部门的负责同志都很重视，第一时间赶到现场进行调查处理。“塌陷原因可能是由于周边主体环境比较复杂，除了暗塘，还有两根大的污水管道，这些都有影响，但具体原因还需要专家进行论证。”许世伟告诉现代快报记者。

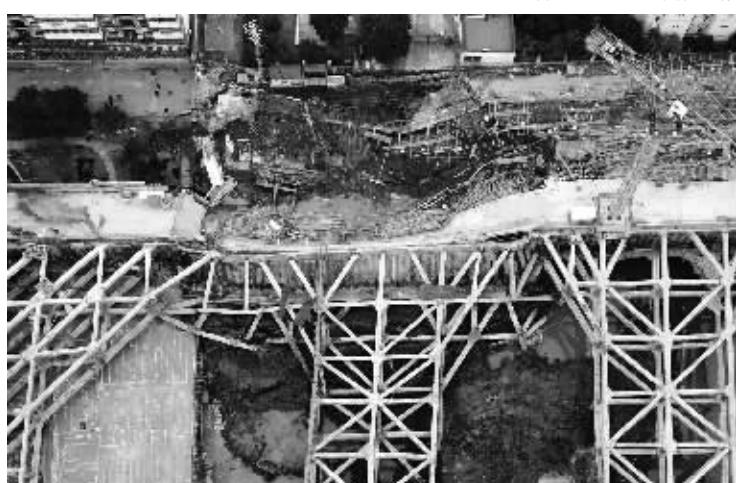
航拍塌陷现场

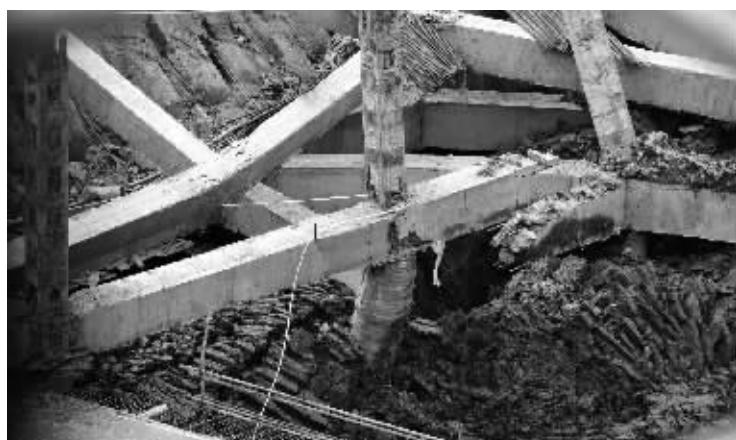
支护桩倒塌
