隧道外晴空万里 隧道里哗哗“下雨”

九华山隧道顶部两处渗漏,有关部门表示不会影响安全

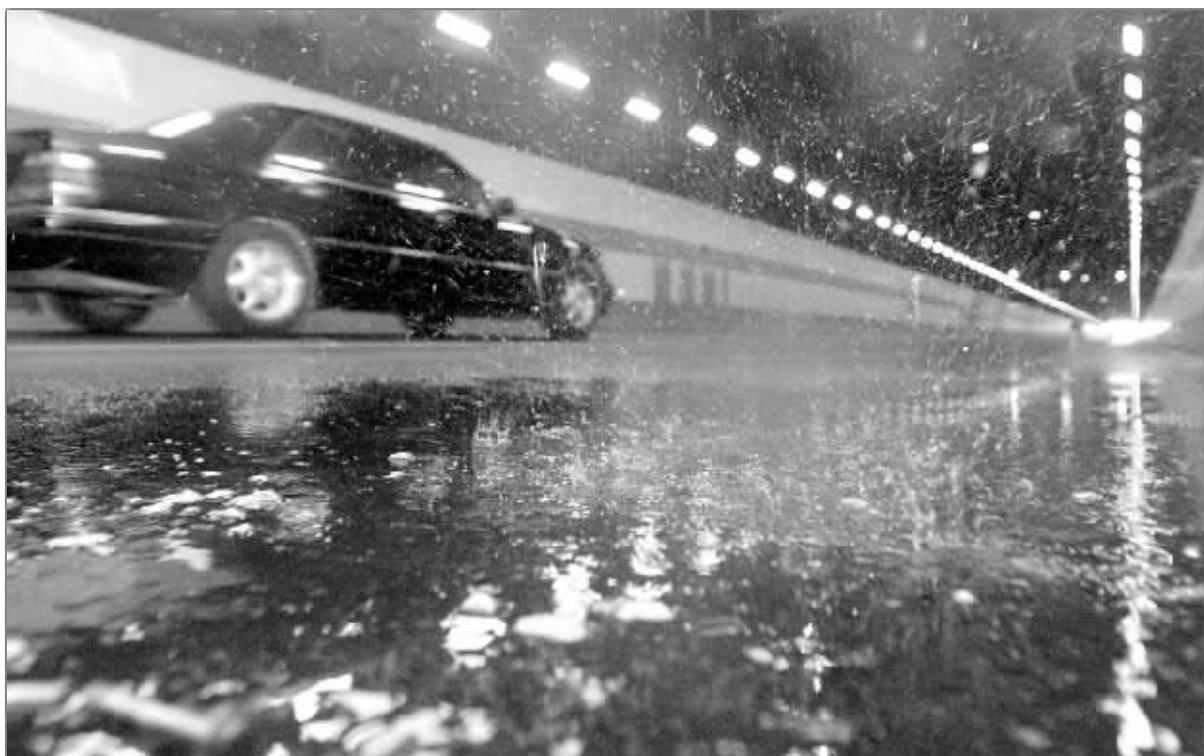
昨天,九华山隧道就像在下雨 快报记者 施向辉 摄

昨天上午,记者来到渗漏现场,隧道内车流量极大。记者仔细查看,渗水共有两处,一处位于中间车道顶部,一处位于右侧车道顶部。渗漏面积约一平米。位于中间车道的渗漏点不停地有大颗水珠落下来,水滴声音不明显。位于右侧车道的渗漏点,像打开了多个水龙头,哗哗的落水声,老远就能听到。

获悉隧道顶部出现渗水后,养护部门昨天下午开始到现场安装引流管,将顶部渗出的水通过明管引流到隧道墙壁处流走,以此减少对穿车辆的影响。

拐,门口值班人员拿走隧道进出口中间的隔离桩,让抢修车180度大转弯,驶进东侧隧道。值班人员介绍,“这是公司的车,隧道内有急事要处理。”后来记者了解到,维修人员用这辆抢修车对渗水部位进行了处理,渗漏问题基本解决。夜间隧道关闭保养后,维修人员将做进一步堵漏。

据介绍,九华山隧道的伸缩缝每隔60米设一处。为了防止伸缩缝大规模漏水,缝内特地填塞了可注浆的止水带。一旦缝内漏水,施工人员即可从注浆孔向缝内注入丙磷或改性环氧树脂等,4秒内即可止水。
