地铁施工钻破管道 燃气泄漏 近万户居民家庭停气4个多小时

■事发地铁三号线大明路站施工工地,燃气公司表示,开挖前没有人来沟通
■地铁方面“微博致歉”,施工方被令停工整改

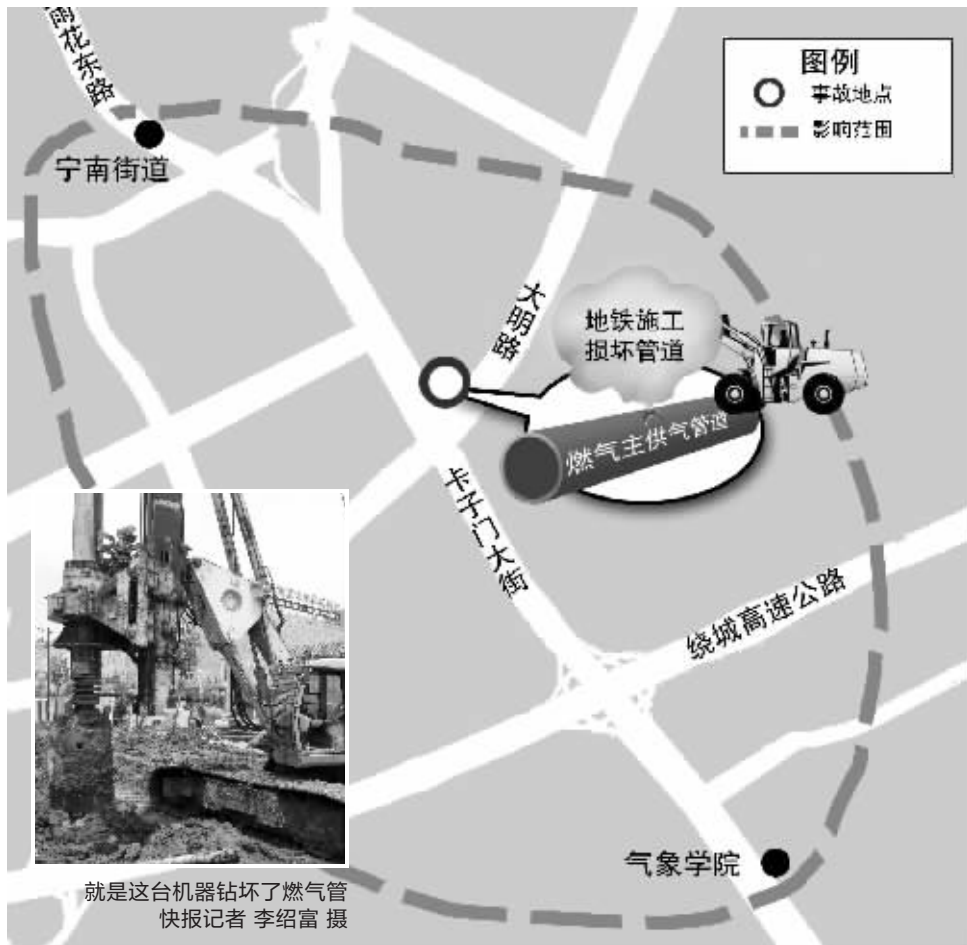
制图 俞晓翔

钻头怎么钻的?

钻头离燃气管道太近
不慎碰到打石头打偏

“经初步调查,管道是被钻探机钻头碰到后,出现了一个长约10厘米的破口,因管道内燃气压力较大,造成大量燃气泄漏。”现场抢修人员称,所幸施工方及时在管道破损处覆盖了泥土,同时消防及时喷水稀释,才未导致更大意外发生。

对此,南京市燃气管理处稽查科相关负责人称,事故发生后,他们在现场也进行了了解,地铁施工当时在搞站基工程,打桩时不慎打到下面一块大石头,偏了,打到了燃气管道上,导致燃气泄漏。“开始,地铁是把燃气管道挖出来施工的,看得清楚,后来就没有这样,可能存在侥幸心理吧,打桩离管道太近了……如果没有那块大石头,也就侥幸没事了。”据介绍,按照正常施工,在靠近燃气管道0.5米左右都属于保护范围,不可以施工,“显然,这次地铁施工离燃气管道太近了。”
