20多米地基突然拱起 地铁

事故未造成人员伤亡,祸首据称是地下渗水;今天如果不能修复,二号线

二号线轰隆声中车厢错位 仍将分段运行

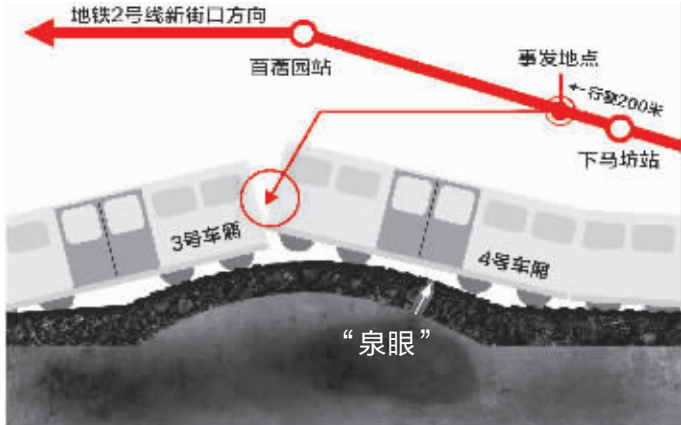
地铁轨道事故示意图 制图李荣荣

地铁方面表示,经现场查看,轨道异常处出现在下马坊站往新街口方向约200米处。该区间为矿山法施工,隧道深埋40余米,地质结构为岩层富含裂隙。最近南京地区多雨,特别是21日晚间的暴雨,导致地下水位递增,引起混凝土道床上浮约10厘米,涉及范围20余米。初步分析观察,隧道初支二衬承载力结构无损,现在正在积极研究抢修方案,相关人员、设备及材料已组织到场。

陈志宁解释:“道床本身和二衬是没有相连的,轨道是混凝土结构来支撑的,水压下混凝土结构拱起,道床上浮。”

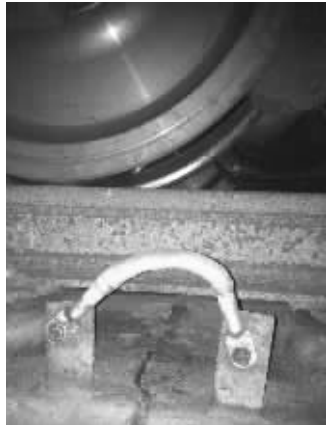
拱起处地基发生断裂

记者在其他车厢下方发现,正常地基与轨道两侧通道一样高,但拱起最高处近20厘米,刚好位于第四节车厢下方,靠近连接处。其中,南侧拱起的幅度稍微超过北侧。拱起的路基上,出现几处裂缝,最宽的有近1厘米。铁轨下方的混凝土和通道本应是一体的,但此时出现了裂缝,宽1厘米左右。

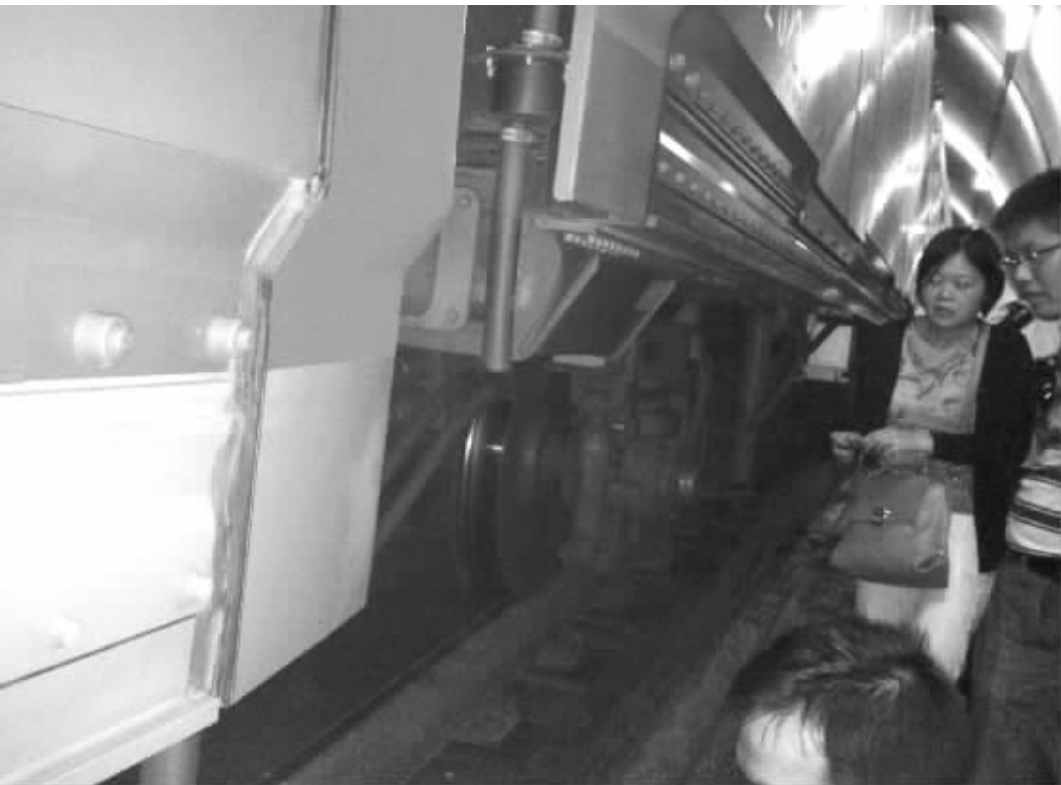
轨道拱起导致列车两节车厢上下错位

20多分钟后,乘客疏散完毕,一辆黄色的地铁抢修车拉着警报呼啸而至,大批抢修人员随后进入隧道。这列地铁有六节车厢,出事的位置在第三和第四节之间,正好位于这列地铁的正中。其中,第四节车厢明显高出第三节一大截,落差估计有四五十厘米。一批抢修人员拿着电筒,在车底进行检查。两节车厢之间是软连接,但连接处下方几个部件也发生错位。不过,车轮都还在铁轨上,并没有发生脱轨。但从现场往车头方向看去,可以看出车身往北发生轻度倾斜。

记者进入车厢,发现铺设在连接处的几块钢板此时已经成了一道斜坡,后车厢同样高出40多厘米。另一批抢修人员进入车厢,将连接处两侧的板子撬开,发现里面的部件也发生错位。“断了两块板子。”抢修人员喊道。第二批抢修人员爬上车顶进行检查,他们发现车顶距离隧道顶已经很近。两节车厢就像关节突然发生上下错位,连接处的“软组织”被扯伤。抢修人员搬来几个三角形铁楔,配合地面上的其他人,将乘客小心接下来。在南侧车门,一名孕妇正在工作人员的帮助下,费力地下车,好不容易才下到地面上,随后扶着腰离开现场。

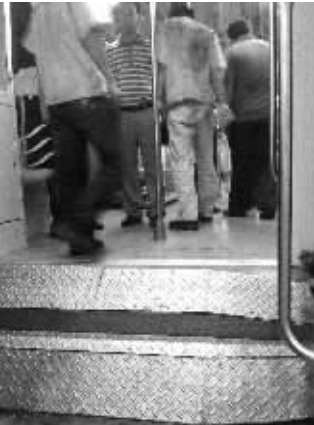
两节车厢落差明显
