追踪报道 地铁金马路站
隧道被压变形

影响隧道安全的渣土已清走 城管称审批时不知道下面有地铁

地铁隧道变形事件凸显部门间信息沟通不充分;南京今年将为渣土管理立规

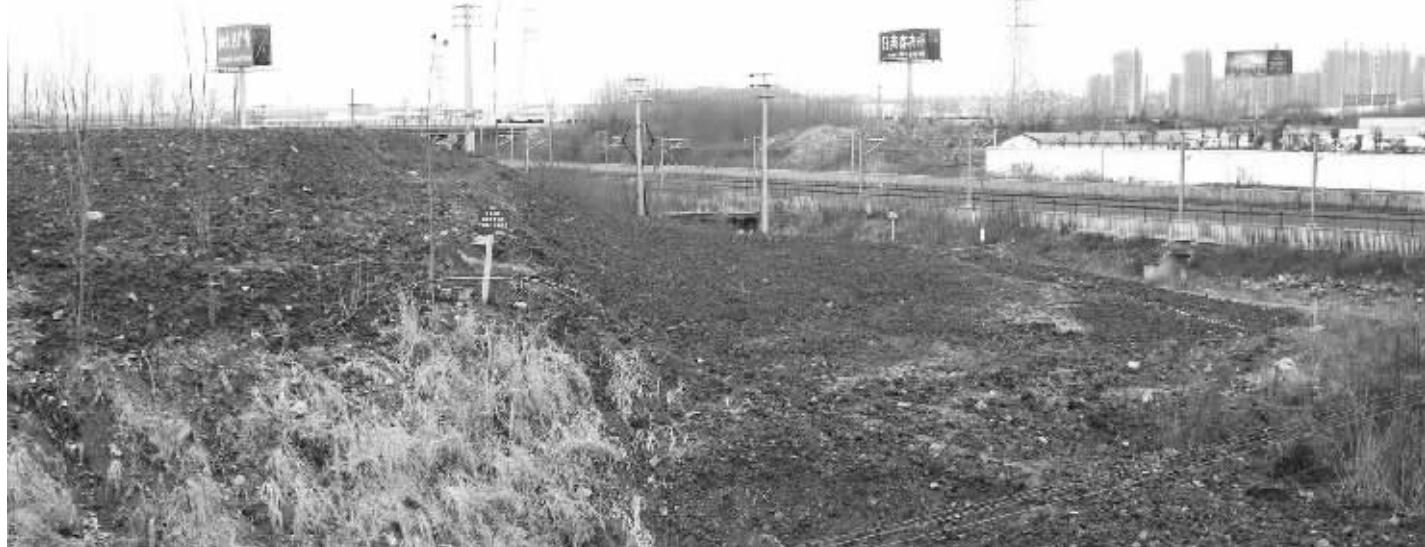
位于马群的金马路渣土堆成小山,但影响地铁隧道安全的渣土已清运完毕 快报记者 路军 摄

记者注意到,这个巨大的渣土堆一角已被“削掉”,有明显被平整过的痕迹,而这个角的下方正是地铁隧道。露出的黄土上,已被彩色小旗拉出一个范围,面积近200平方米,四个角上都插上了蓝色的警示牌,上面用白色大字写着“地下6米有地铁2号线,严禁倒土,违者必究”。落款单位为马群派出所以及南京市土地局看地办公室。

说明称,地铁二号沿线金马路段25米范围内渣土已于2011年12月20日清运完毕,经地铁公司组织相关专家、单位验收,达到了原有设计荷载要求,不影响地铁正常运行。而目前还保留在地块上的渣土不在地铁沿线25米安全范围内。
