这起事故值得深究

山西洪洞曲亭水库坝体坍塌事故调查: 除险加固工程曾被验优良

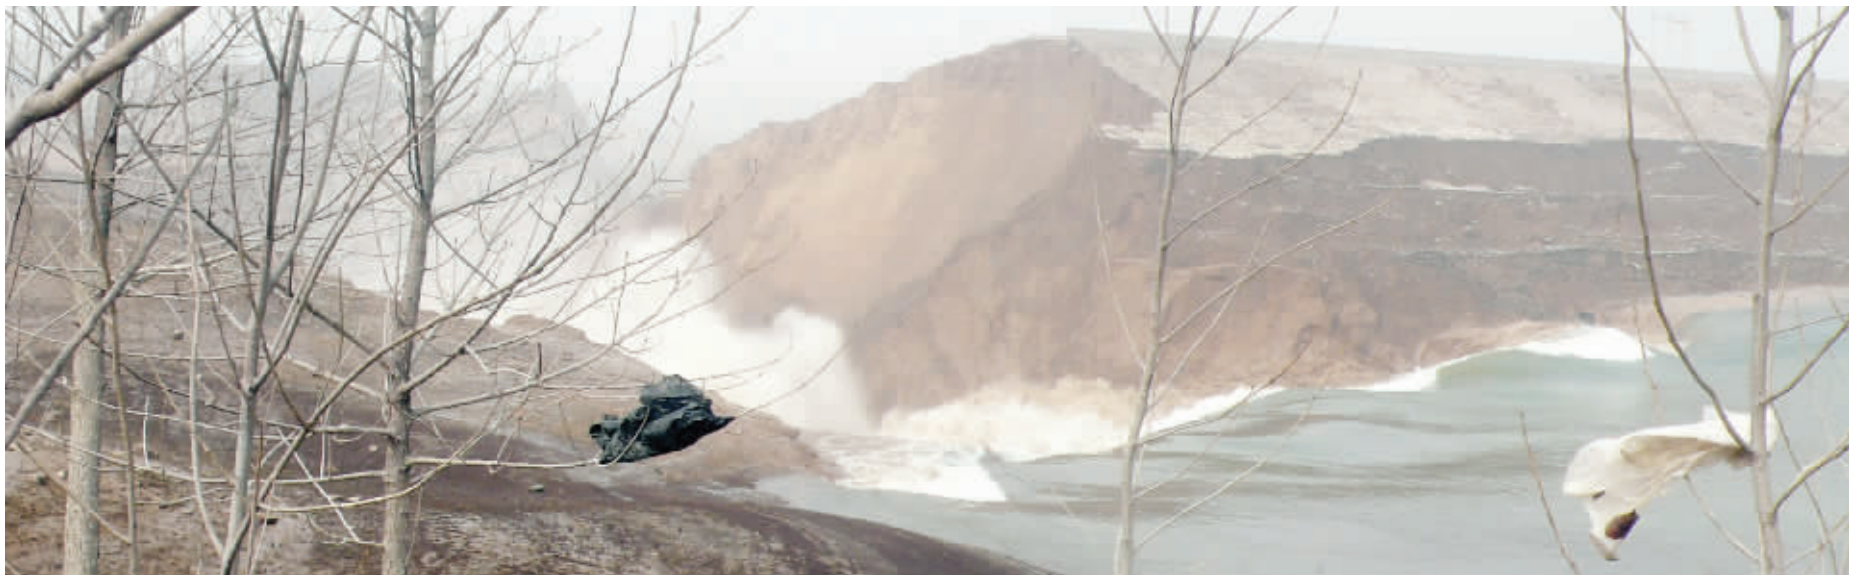
2月16日,山西省洪洞县坝体垮塌现场 CFP供图

记者16日下午在现场看到,460米长的大坝已被冲出100余米的缺口,水库内侧的加固材料已被冲毁,裸露出完全是黄土的坝体。紧邻水库的吉恒村口张贴着一张1月20日的“政府通告”,“时下正是曲亭水库高水位期,最大水深已达20米……”

“修水库的时候就建建停停,埋下了先天隐患。”一位曾长期在曲亭水库工作的范姓工作人员说,上世纪五六十年代,曲亭水库采用了当时流行的水中倒土坝施工方法,使土料在水中崩解压实,依靠土的自重及排水固结成型,压实性能较差。1972年水库二次筑坝时采用的是人工碾压的施工方法。

水的灌溉输水洞处于新旧工程的接口。加上库底淤泥沉淀使库存水位抬高,在蓄水量不变的情况下,坝体承受的压力增大,最终导致事故发生。

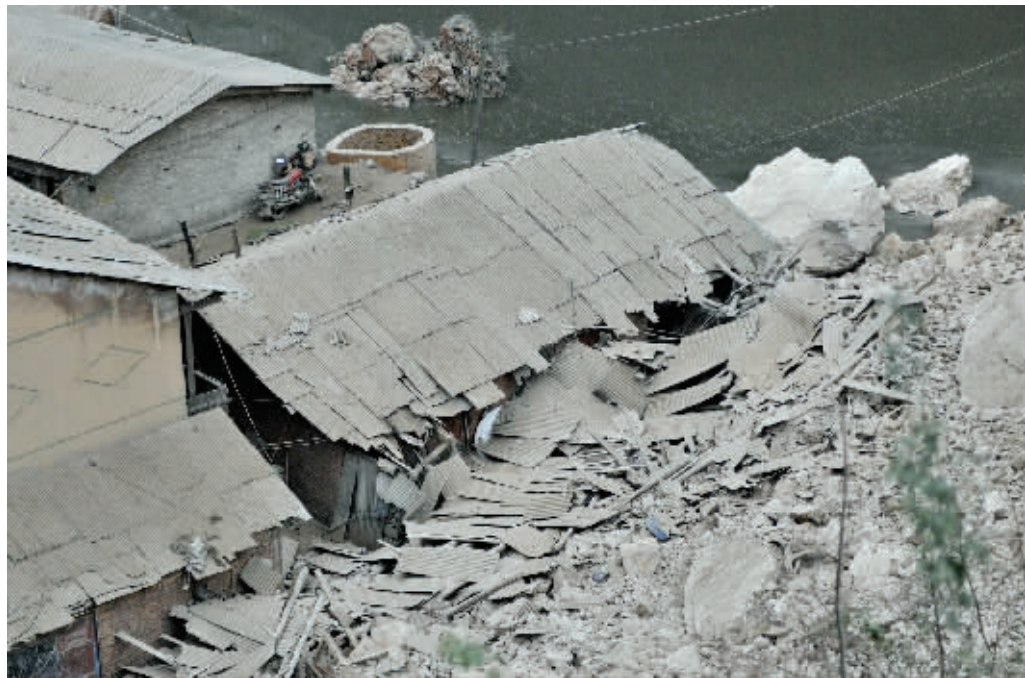
左图为2月18日拍摄的贵州凯里市龙场镇山体崩塌事故现场。

当日11时许,贵州凯里市龙场镇发生山体崩塌事故,经现场救援人员初步核实有5人被埋。据悉,目前崩塌的山体达到5400立方米左

右,被埋压的工棚共有6个。
