大桥北堡桥墩屡现“高空坠石” 正在换东家，出了事谁来扛？

南京桥工段:每月都派人检查,敲掉破旧地方提前消险,暂无出新计划
市民:五六斤重的碎块常从几十米高处坠落,太危险,建议设警戒线

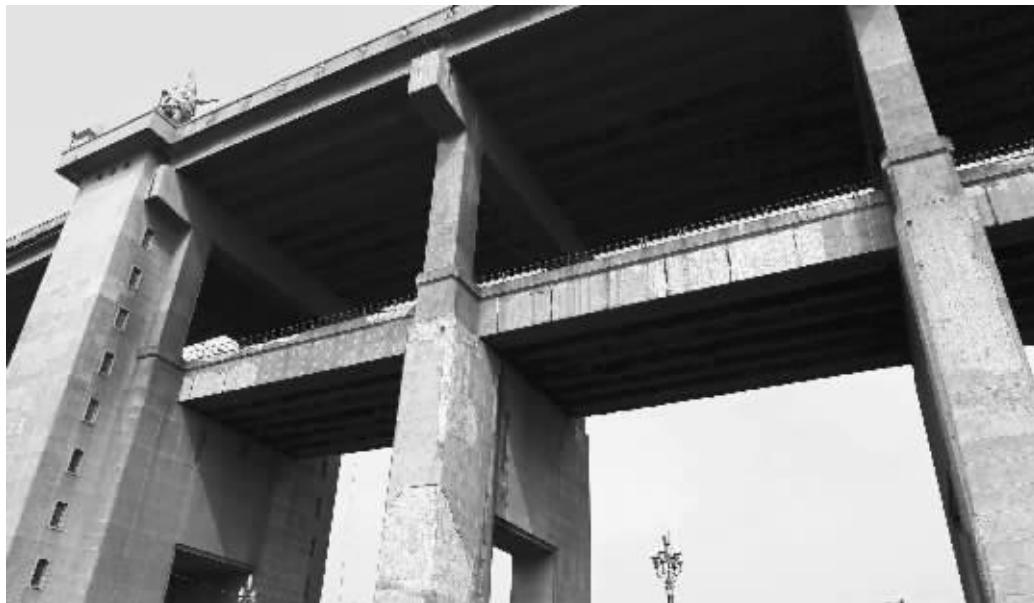
大桥桥墩掉皮,在下面看掉皮的地方与其他地方区别很明显 本版摄影 现代快报记者 徐洋

昨天上午11时许,现代快报记者来到长江大桥北引桥下面,在北桥头堡附近,只见临近长江的几个高大桥墩表面都有剥蚀现象。正对着北堡的一个桥墩,外立面支离破碎,大片大片表层混凝土石块裂开、脱落,原来呈暗黄色的表层脱落下来后,露出内层白色的墙体,最大的裸露墙体面积有两三个平米。桥墩表面原来有一行竖排的标语,由于中间部位大面积脱落,文字也破损不全,很不雅观。

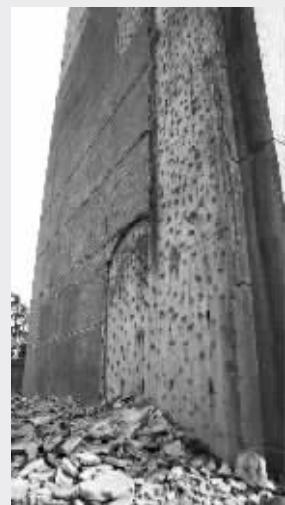
脱落的墙皮堆了一地

脱落处露出了红砖

掉在地上的墙皮很重,砸到人不堪设想
