近600岁七桥瓮外侧现裂缝 修缮计划被国家文物局驳回

国家文物局提示,修缮要保存文物的原有风貌;新保护计划将采用“西医疗法”

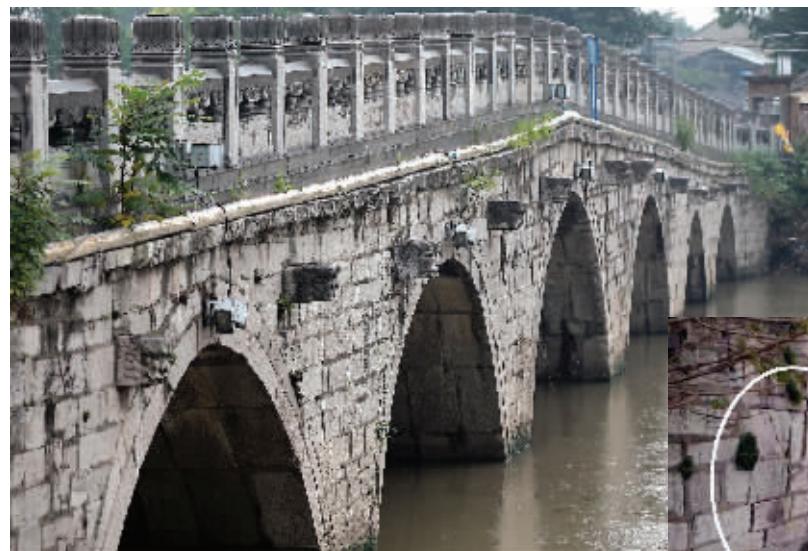
七桥瓮古桥表面上是一座青石古桥,但内芯是夯土
现代快报记者 顾炜 摄

这位负责人告诉现代快报记者,七桥瓮表面上看是一座青石古桥,但实际上,它的内芯是夯土。“这些夯土,经过几十年大型车辆轧过,同时又遭遇渗水,就会向外鼓胀,出现裂缝。”这位负责人表示,古桥过去在车辆长期碾压下产生裂缝,由于青石板并不是100%防水,雨水顺着缝隙渗透到夯土中,夯土浸水膨胀,挤压侧壁,造成了侧壁的倾斜和裂缝。

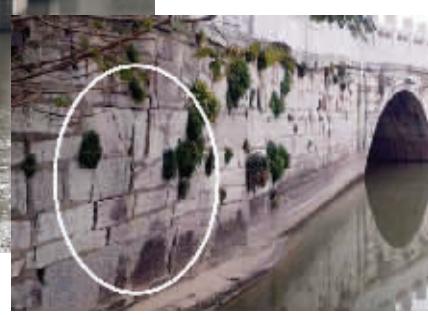
裂缝最宽的有1厘米 (南京市文广新局提供)

南京市文广新局一位负责人表示,今年初,他们发现,古桥旧病确实是去除了,但又有“新病”了。除了桥面青石板有损坏外,桥体两侧有的部位出现了鼓胀倾斜,有的地方出现了裂缝。“病因和明城墙差不多。”

现代快报记者了解到,这些“新病”在桥栏下面四十厘米处,有的地方发生了倾斜,有的出现了裂缝,最大的有1厘米宽。

则,采用西医疗法,对病症部位进行治疗。治疗的时候,会把夯土中的水排掉,对鼓胀、裂缝部位进行修复,如果有的青石条不行了,就采用相应材质的青石条、原工艺,进行还原归位,一定会在最大程度内干扰到文物本体,同时,不破坏原真性。

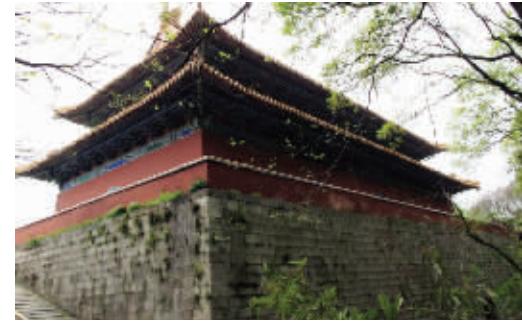
发生工人
坠楼事故的明
孝陵明楼
资料图片

昨天,现代快报记者中山陵园管理局了解到,坠楼的男子是文物养护作业队的人员。“近期明孝陵明楼的顶部出现了白蚁侵蚀的现象,存在安全隐患。昨天我们请

了南京市白蚁防治研究所来做白蚁防治。”工作人员表示,为了能明确白蚁的分布和明楼的侵蚀情况,7月7日下午,文物养护作业队的这名工作人员,陪同白蚁防治研究所的工人一起爬上了明楼殿内的楼顶。可让人没想到的是,勘察还没结束,这名工作人员就失足从天花板上摔了下来。

由于在这次事故中,明楼的楼顶也出现了损伤。为了保证明楼的安全,同时也为了防止再有杂物坠下伤人,目前,明孝陵的明楼已经暂时被关闭,等到顶部修缮结束后,才会再次对外开放。
