南京长江大桥怎么修? 看这里!

要求严苛:修补水刷石要“原汁原味”,清洗外立面要用秘密配方的清洁剂

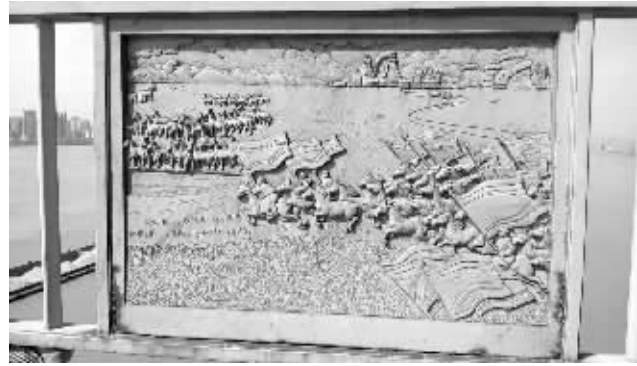
“草原牧马”浮雕 淳庆供图

浮雕都是描绘祖国山河风貌和歌颂当时社会主义中国的巨大成就,堪称‘红色经典’。”淳庆说。近半个世纪过去,这些浮雕除了一块“草原牧马”的主题浮雕缺失以及部分浮雕锈蚀明显外,其余大多数保存较好。

对正桥铸铁浮雕进行编号拆解,对表面进行喷砂除锈,重新涂刷防锈漆后按原位置复原安装。对缺失的“草原牧马”浮雕,按照桥上现有的“草原牧马”浮雕进行翻模,按照原有的铸铁原材料配比选材进行铸造。“目前,正在对‘草原牧马’进行翻模,试铸造。”
