连续两天桥身发生振动，多名途经车主明显感到不适 虎门大桥咋成了“桥振振”？

第一天为什么振动? 专家：沿桥设置水马导致涡振

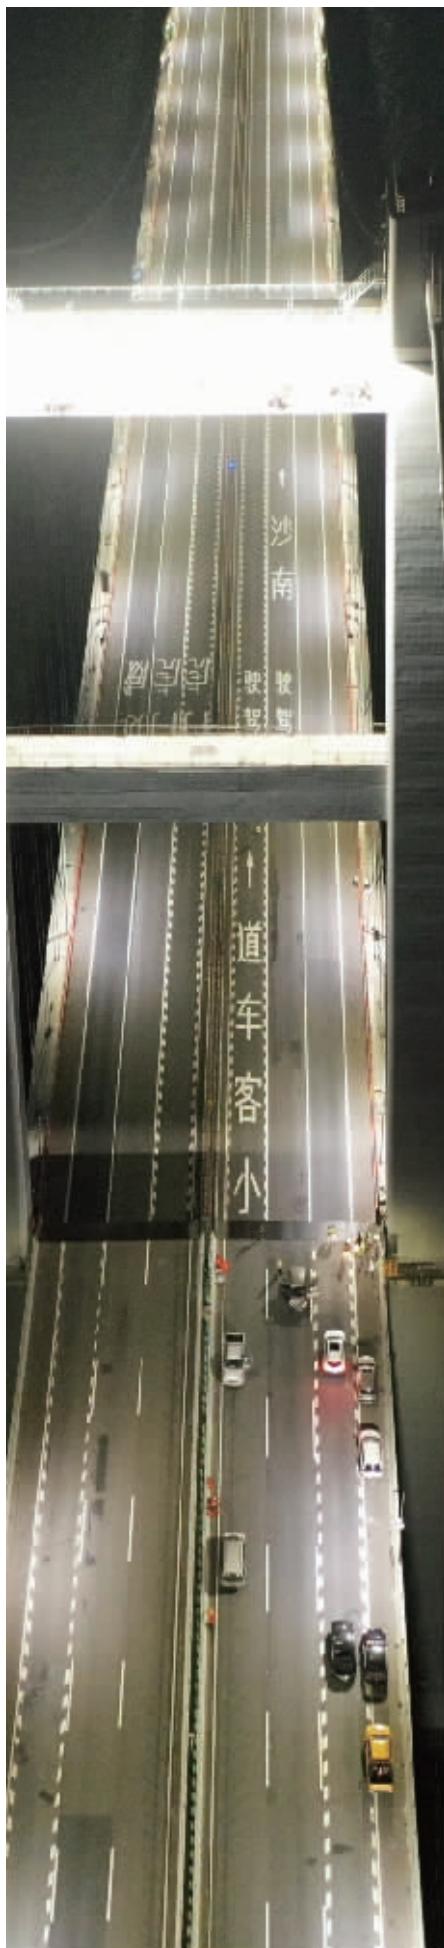
5月5日，广东东莞，路桥工作人员在虎门大桥上勘察 视觉中国供图
