# 20处城墙暗堡见证南京保卫战的悲壮

中国守军曾在此与侵华日军殊死搏斗,学者呼吁尽快保护

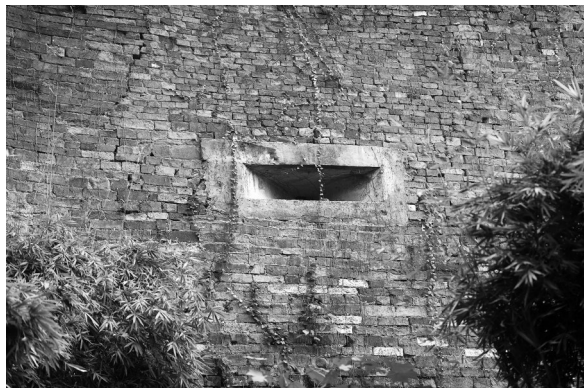
华严岗门北侧16号城墙暗堡射击口

进入碉堡内部,需要经过一段狭窄的过道,过道大约只有一米宽,只能容一人通行。随后便能进入一个4平方米左右的作战室,“这是水泥座台,上面还有一个凹槽,是用来放置重机枪的。这是射击口,射击口里面小外面大,呈喇叭形,这样视线范围更广。从残存的金属门内可以看出,射击口曾有门。射击口旁边的墙壁上有一块凹槽,应该是用来放置煤油灯的。”饶进指着射击口

正上方的孔洞介绍道,“这是出气孔,直接通到城墙顶部,既可以用来换气,也可以用来排出机枪连续射击产生的烟雾。”透过满是尘土的射击口望去,仿佛瞬间穿越了87年的光阴,现代快报记者看到,红枫掩映在绿叶之中,一派生机勃勃。

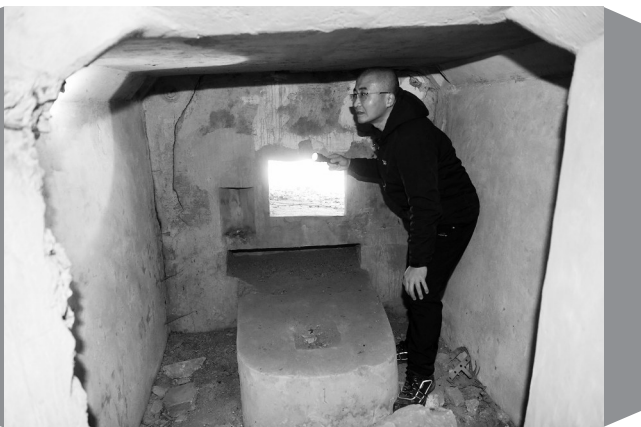
定淮门北侧15号城墙暗堡内部

距离华严岗门北侧16号城墙碉堡入口不远处,便能找到定淮门北侧15号城墙碉堡的入口,此处入口更为隐秘,几乎已经被枯枝覆盖,但内部积土较少,仍可以沿着旧有的台阶下去。15号碉堡的内部结构和16号几乎一致,不同的是,15号碉堡没有出气孔,但它的射击口更广,视野也更加辽阔。

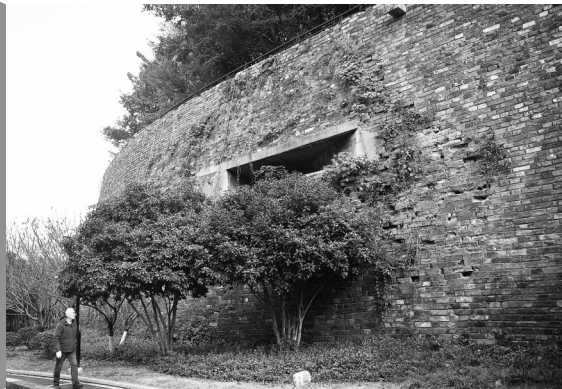
定淮门北侧15号城墙暗堡射击口

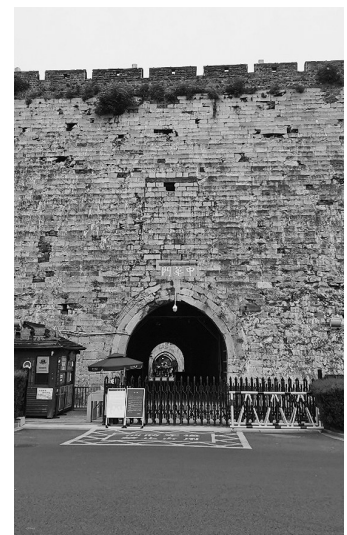
中华门

坦克冲向长干桥,城墙边硝烟四起,中华门上的三重屋檐被炸毁一半。中华门正中间的城墙上,“誓复国仇”四个大字清晰可辨,上面还有一个巨大的“仁”字。其实“仁”字正是中华门城墙暗堡的“掩护”,射击口就在“中华门”三字题额上方4米左右的位置,正对着长干桥。

如今,市民游客从中华门二层位于中间的藏兵洞走进,就能进入射击孔所在的暗堡。这座暗堡是迄今发现的南京保卫战城墙防御工事中保存最完整的。它东西向长2.23米,南北向长2.08米、高1.9米,可以容纳两个成年男子。当时,中国守军就是在这里观察日寇动向,并对企图通过长干桥的敌人射击。日方文献有过记载,日军渡河极其困难,很多日军士兵被中华门城楼上倾泻的火力打死在秦淮河中。
