汉中门大桥“桥糊糊”居然获得市级优秀工程二等奖

南京市建委回应：将就此进行调查，同时称设计施工监理都有责

55根栏杆立柱出现开裂

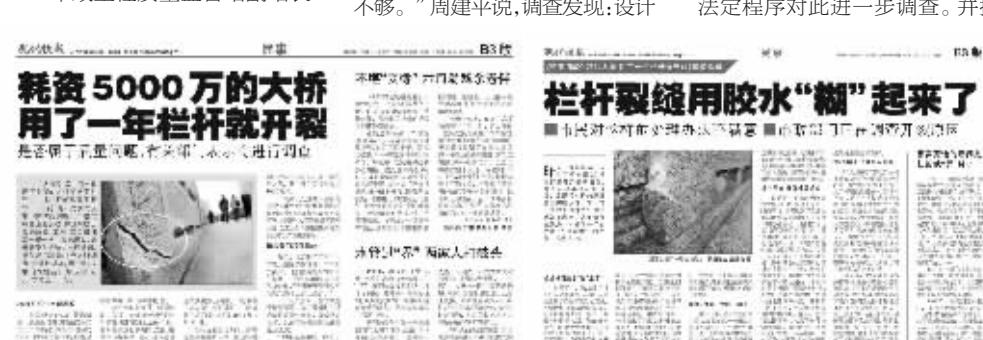
在12月8日快报对汉中门桥的第一篇报道中，提到“30根桥栏杆出现裂纹”。昨天，周建平通报，通过现场调查与勘查，发现数量还不止这些。经统计，南侧情况较为严重，主桥人行道就有39根栏杆的立柱根部出现斜裂缝。此外，北侧主桥人行道有5根立柱根部出现斜裂缝，此外，北侧引桥还有11根已开裂。已出现问题的栏杆共计55根，占到这座大桥总栏杆数一半。

出现如此严重的质量问题究竟该谁来负责。周建平表示，设计单位南京市市政设计研究院有限责任公司、负责施工的中铁十五局集团有限公司、负责监理的南京第一建设事务所，这三家单位全都有责任。专家调查分析的结果显示，桥栏开裂的主要原因在于装配桥栏时没有预留合理的缝隙。“汉中门桥南桥梁体浇筑，是在夏天完成的，当时气温较高。花岗岩石材做的桥栏与梁体混凝土膨胀系数不一样，热胀冷缩，到了冬天一收缩，立柱底部就变形开裂。”他表示，建材本身质量没有问题。

据了解，整个汉中门大桥造价3559万元，其中栏杆造价92万元。目前出现问题的55根必须全部更换，初步估算损失在50万元左右。周建平表示：这笔修复费用政府不会再掏一分钱，全部由责任单位自行承担。因为新的桥栏材料部分需要加工制作时间，预计下个月底，修复完工。
