9米高处的墙体连片倒下 摔下7人砸中4人,3死8伤

■事发紧邻高淳的安徽郎溪县,死伤民工中有6人来自高淳和溧阳
■墙体施工支护不到位;高淳籍包工头和施工方一名负责人被刑拘

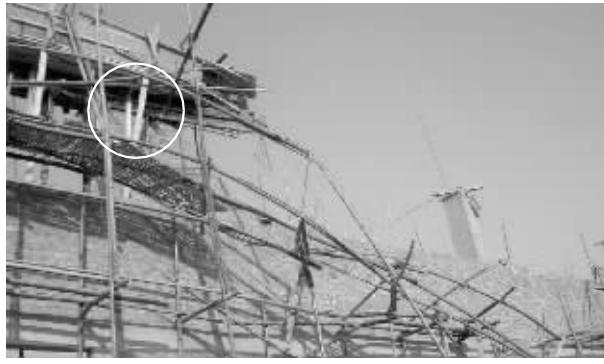
12月5日,与高淳相邻的安徽宣城市郎溪县梅渚镇,发生一起安全生产事故,一处厂房在进行墙体顶端混凝土施工时,突然支护倾斜导致坍塌,在顶上施工的7名工人从上面摔落,下面的操作工人也被砸受伤,事故共导致3人死亡8人受伤,其中一名死者和三名伤者都来自高淳县桠溪镇,另有两名伤者来自江苏溧阳。当地初步确认这是一起安全生产责任事故,相关责任人已被刑拘。

刘树华认为,事故的根本原因就是支撑不够,因为墙很长,浇混凝土模板的下面不能光用不够稳的木板斜着支撑,“起码每隔三米搞一个钢管支撑来保护模板,这样就肯定不会出事了!”
