“小区地陷楼裂，256户居民撤离”后续报道

应急检查意见公布：“房屋主体结构安全”

专家回应为何仅用一天就下结论；居民称想看书面鉴定结果

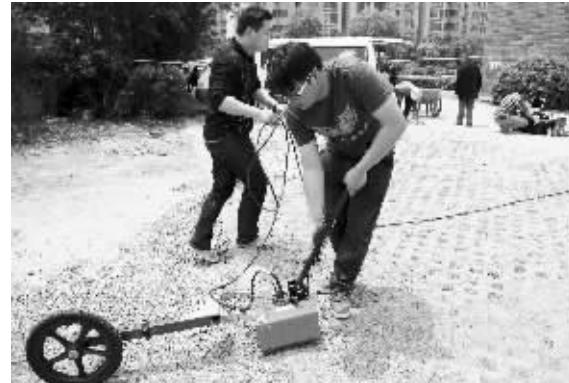
工作人员正在检测地下是否有空洞

昨天早上，现代快报记者赶到南方花园枫彩园小区25幢的楼下时看到：小区路面开裂的地方已经被用水泥填埋了。靠近墙边塌陷的地方也被用帆布盖上。现场的一位工作人员说，这是为了防止下雨后，雨水进入缝隙导致地下泥土流失。在警戒线内，负责房屋安全鉴定的工作人员正拿着仪器在楼体的东侧进行测量。“这个是雷达，主要检查附近地下有没有空洞。”现场的两名工作人员拖着一个带轮子的盒子，旁边还有工作人员正在观察电脑屏幕。除了检查地下是否有空洞之外，现场的工作人员说，他们还在楼房上设置了沉降监测点，通过标尺，分阶段对楼体进行测量，看看楼房是否有沉降的情况。

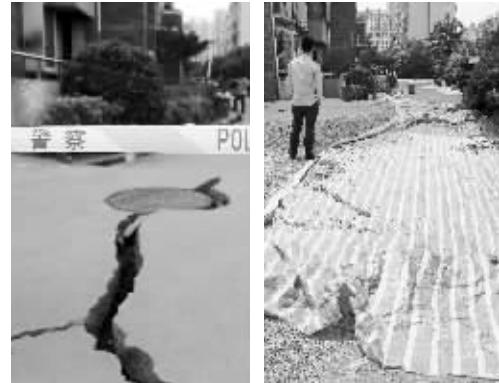
开裂的路面已经被水泥填埋

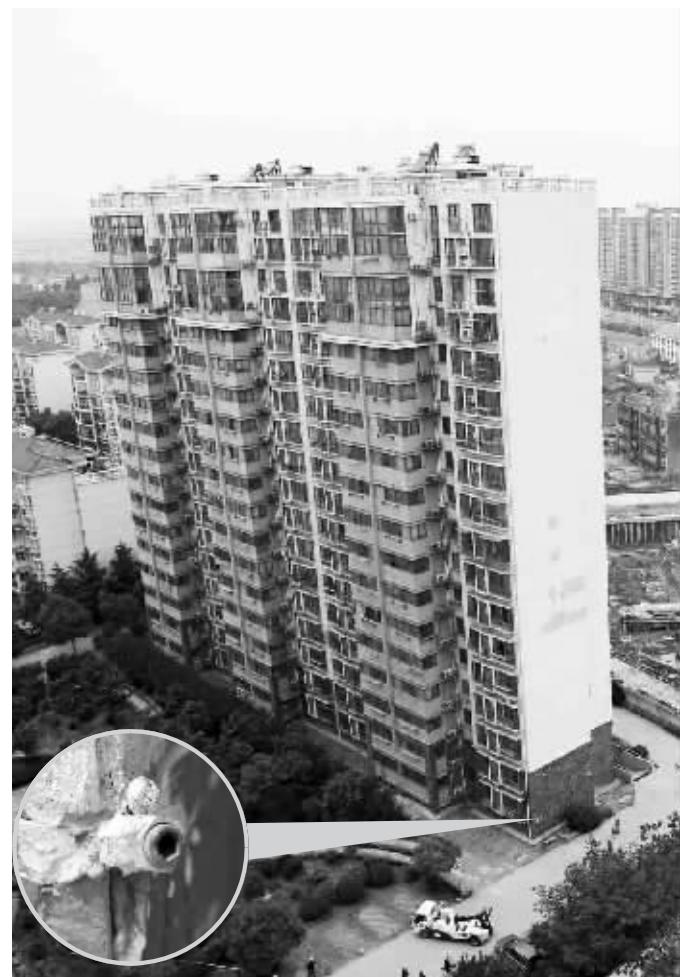
相关部门在楼房上设置了沉降监测点

时就布点监测。在枫彩园25幢布置了5个监测点，除了两个后期破坏外，另外3个点截至5月15日，建筑的沉降数据分别为4.0毫米、4.3毫米、5.0毫米，这个数值远远低于标准值。
