千年虎丘斜塔 为何不惧地震

【专家揭秘虎丘塔】 现存虎丘塔建成到底花了多少年

【记者近观虎丘塔】 八边形套筒结构 帮助斜塔抗震

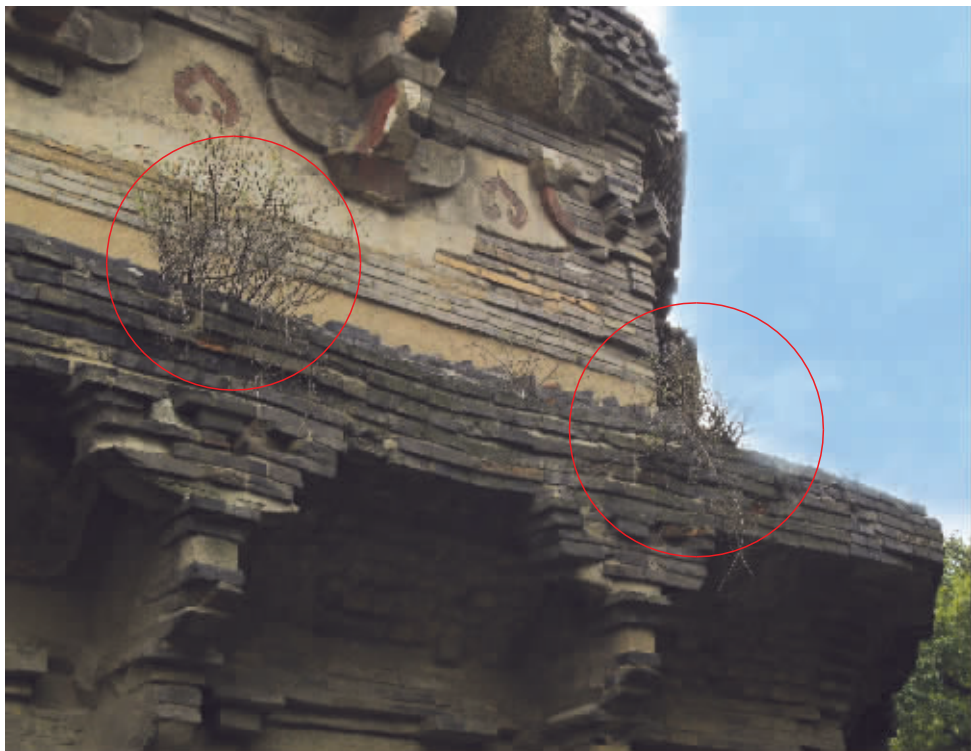
残损的塔檐上长着许多杂草和小树,给塔身的稳固带来隐患

“最怕的就是出现台风,连续多天下大雨。”钱玉成告诉记者,因为砖和砖之间是黄泥灰浆,泥浸水之后便会加重分量,这样塔北面的泥压缩会造成继续倾斜。除此之外,可能给斜塔造成隐患的就是生物问题。“长在塔外壁上的植物会渗入黄泥,土蜂可以在砖缝之间钻来钻去,久而久之砖缝之间的黄泥就空了,容易塌下来。”

对于此次将历时1个多月的封塔,据苏州市区文物保护管理所有关人士介绍,虎丘塔至今已有24年没有进行过全面检测。工作人员在日常的观察中发现,塔体表面的砖块局部有风化现象,偶尔会有小砖块掉落。而且,塔顶和塔壁外侧有一些杂树,这对虎丘塔的保护和游客的安全会有一定的影响。此次对虎丘塔进行常规检测,将根据检测报告结果,确定下一步对虎丘塔具体要采取哪些保护措施。

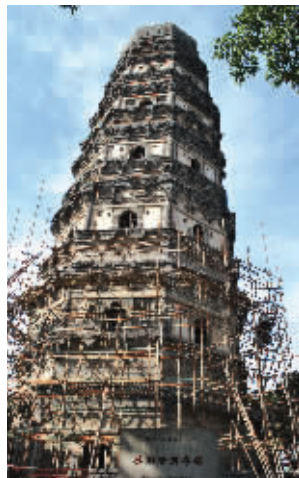
即将封闭接受全面“体检”的虎丘塔

据测量,虎丘塔体向北偏东方向倾斜2.34米,倾斜角度为2°49’,

其不同层的倾斜不尽相同,其第二层倾角达最大值3°59’。钱玉成认为,虎丘塔建塔之初就注定要倾斜,因为虎丘的基岩南北相差很大,虎丘塔南面,地下挖到1米左右便可见岩层,而塔北面挖到11米才可见岩层,落差10米。后人用土壤填平落差,并在上面建起虎丘塔。现存虎丘塔重6000余吨,北面的土壤层厚,因此被挤压的程度大一些,塔基便发生了倾斜。
