拯救千年古塔

上方山楞伽寺塔的大修工程已经接近尾声，有关千年古塔生存现状的讨论热潮在苏州却愈演愈烈。2010年11月，虎丘云岩寺塔落架“体检”，引起民间热议；位于古城中心那两座传奇式的双塔也曾于2006年接受过“微创手术”，保住了因台风麦莎而摇摇欲坠的塔刹……这些堪称“国宝”的塔屹立古城苏州上千年，自然伤痕累累。为保留或还原它们的历史风貌，苏州市文管部门近年来相对密集地对多个古塔进行了检修。苏州文保所所长杨振彬说，这些古塔健康状况已经全部达到良好。

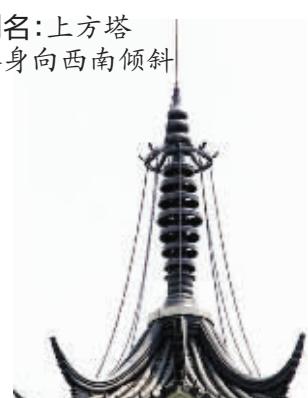
楞伽寺塔塔刹被还原，塔高增加2.68米

报告指出，其2—7层腰檐的屋面不同程度出现筒瓦脱节、渗漏，砖斗拱损坏、粉刷脱落；自第3层起，平座砖体均有不同程度的破坏，朝阳面草木植物茂盛；2—4层塔室内各层地面砖块开裂、破损严重，局部塔体砖块塌落堆弃在塔内；1层水泥柱表层脱落，1—7层塔壁粉刷层脱落。问题最严重的是塔刹，其塔链缺

失、宝珠开裂，套筒、相轮仅剩一个，底部宝珠开裂，合钵保存较完整但是锈蚀严重，顶部仅为一个砖砌葫芦。

修好后的楞伽寺塔似乎戴上了顶帽子，高耸的塔刹替代了砖砌葫芦。张震浩介绍，楞伽寺塔塔室逐层向中心收敛，各层塔室平面错叠配置，这种“错角结构”与建于太平兴国七年的罗汉院双塔结构相同，为典型的宋塔。“本着尊重历史的原则，依据宋塔特征精心设计的塔刹，由相轮、葫芦形宝顶及基础构成，高4.5米，为这座千年古塔重新戴上一顶‘宝葫芦’帽。”塔刹重回楞伽寺塔顶，塔高从大修前的28.32米变成了现在的31米，一下子“增高”了2.68米。

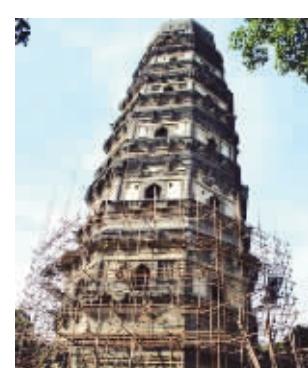
虎丘塔“体检”

由于长期受酸雨侵蚀，虎丘塔塔体表面砖块局部产生风化现象，偶尔会有小砖块掉落，塔顶和塔壁外侧有一些杂树。为准确掌握虎丘塔实际状况，苏州市文物保护管理部门委托了浙江古建筑设计研究院专门对虎丘塔进行常规检测。目前，虎丘塔正在等待“体检报告”的出炉。

架’最牢的一座。”苏州文保所所长杨振彬介绍，虎丘塔曾于1955年与1986年实施过两次维修抢险加固工程。虎丘塔原为砖木混合结构，1986年对其加固时，技术人员已经在支撑塔身的关键结构处浇筑了混凝土。众所周知，虎丘塔从明代起就不断出现倾斜，在浇筑混凝土后，20多年来没有发现新的倾斜。

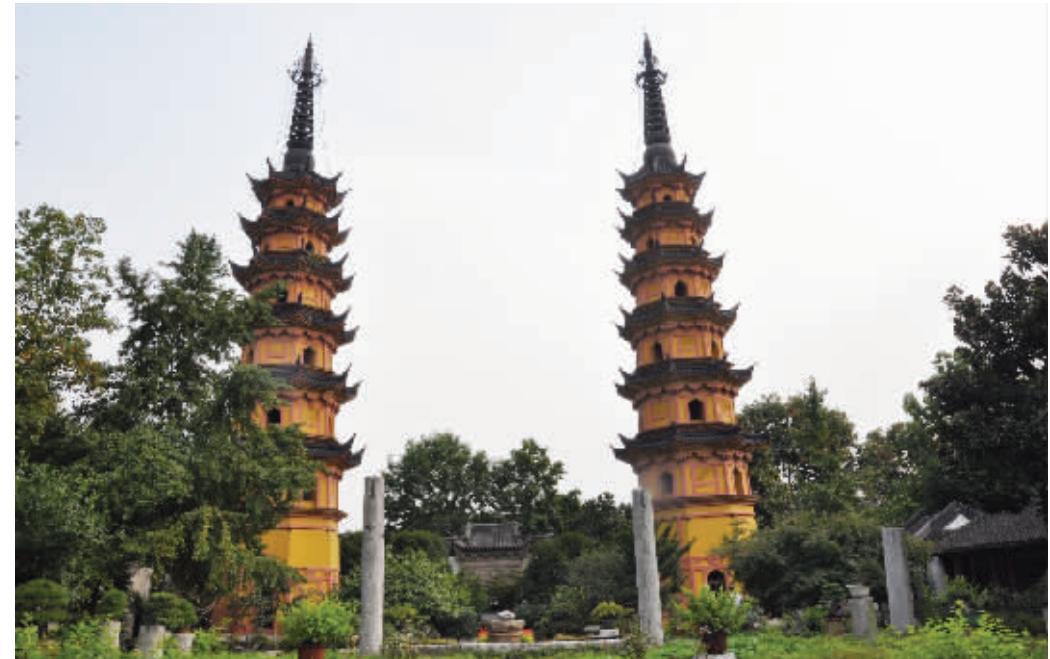
双塔全貌

据苏州文保所所长杨振彬介绍，双塔为七级八面仿木结构楼阁式，高约33.3米，始建于唐代，后来损毁，北宋期间再次重建，塔刹部分保留了唐代风格，塔身主体则是北宋风格。“双塔有两大特色，除了间距很近以外，另一大特色就是塔刹，和一般的塔相比，双塔塔刹占据塔身的比例较大，有点头重脚轻的感觉。而且塔刹由生铁铸成，每个足有5吨重，古人当年是如何将塔刹装上去的，也是一个谜。”杨振彬说。

提起这两次大修，杨振彬对第二次大修印象格外深刻。“第一次大修是在1991年，对东塔进行了保养性修护。第二次大修是2006年，受台风麦莎影响，再加上西塔的塔芯底部一段长5米的木头全部腐烂断裂，整个塔刹向东北方向倾斜，仅仅靠一根链子拽着才没掉下来，由于塔刹太重，还断了一根铁链。”杨振彬说，“那次大修，我们把塔刹一点一点取下来，对塔芯木柱进行加固，并对塔身主体加固修补，再把塔刹一点一点装回去，前后花了4个月的工夫。”
