# 北京9岁童独自搭乘自动扶梯 玩耍中把头伸出扶手，被夹身亡

■事发点：商场五六层之间，扶梯扶手和楼板夹角处  
■质监部门：儿童乘自动扶梯需由成年人陪同

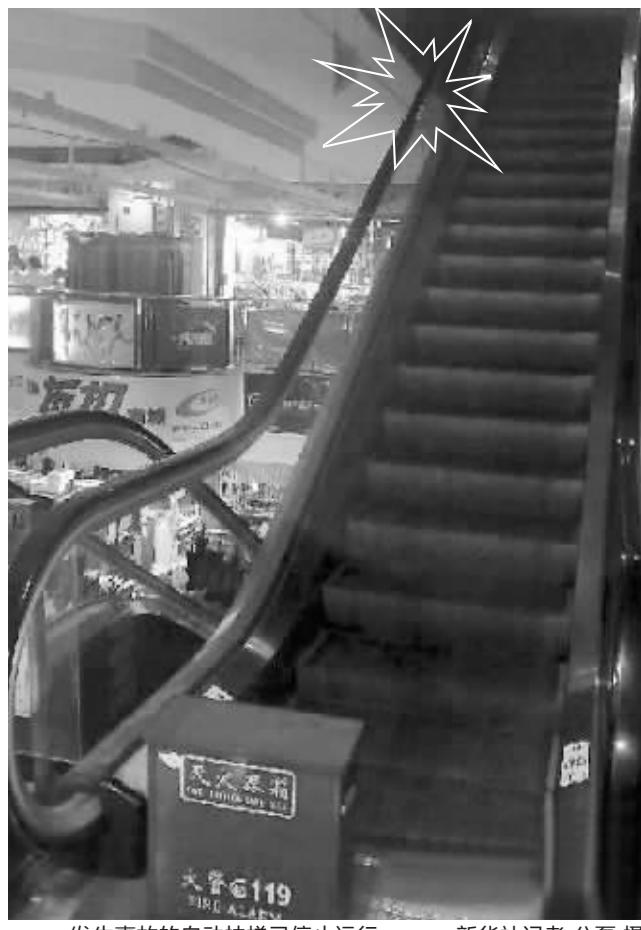
发生事故的自动扶梯已停止运行 新华社记者 公磊 摄

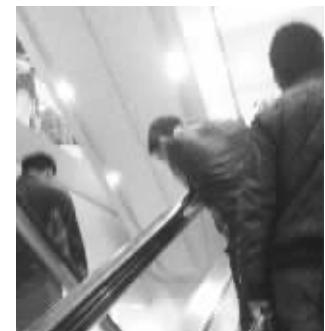
不管扶梯有没有夹角，“将头伸出扶梯”都是有危险的

力低，需要家长的帮助。”南京市质监局工作人员表示，除了两部扶手电梯之间，或是电梯与楼板之间间隔超过50厘米的不用设警示标志外，“超过50厘米就是一个安全距离。”其余都要设置，这是年检以及抽检的必要项目。
