水电气没停,地铁、明城墙没受伤,距离3米不到的居民楼安然无恙

# “最复杂一爆”完美落幕 成功创下世界纪录

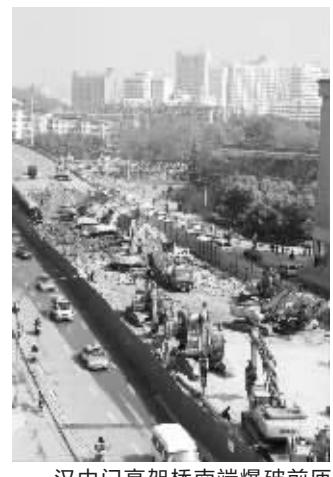
汉中门高架桥南端爆破前匝道口机械拆除施工中

最近的居民楼距离2.5米

此次距离最近的居民楼只有2.5米,是在龙蟠里匝道旁。原本这里的方案是要用机械爆破拆一部分。不过,昨天晚上记者在

现场看到,破拆的只是很短的引桥部分,而需要爆破的匝道,距离最近也不足3米。“我们分析过很安全,事实也证明,这么近的距离对居民楼也没有损伤,飞石也全部控制得很好,没有飞出来。”

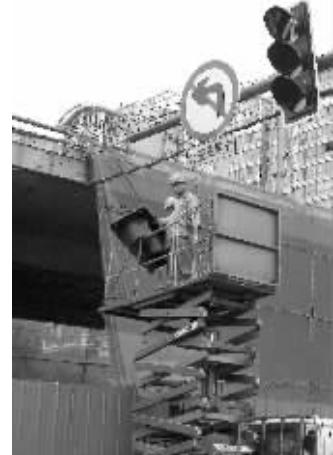
周密的防护工程确保爆破万无一失 现代快报摄影部 摄
