# 买到“房漏漏”的恒基业主们该有多糟心啊 海葵刚去，启德又来

### 罕见！两栋楼顶楼户户渗水

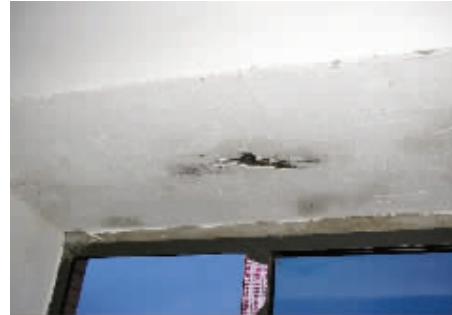
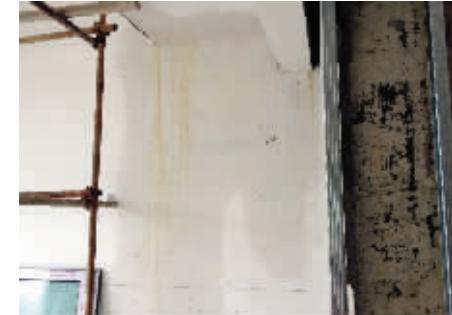
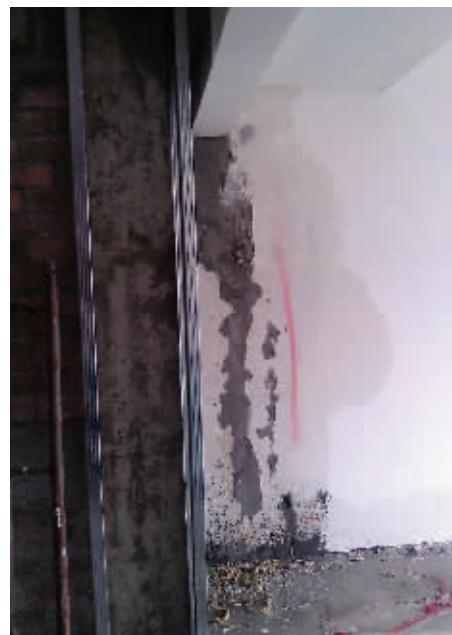
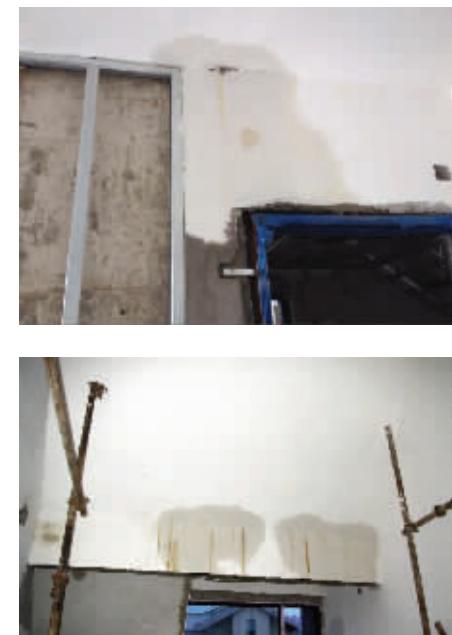
刘先生（化名）投诉到快报金楼市热线，前几天大雨，由于担心顶楼渗水问题，他到自家的房子里看了看。结果，眼前所见让他大为震惊。“从9栋的东边户一直走到我家，整个9栋顶楼都有漏水问题。以我家为例，主卧、次卧飘窗附近大面积渗水，甚至局部出现滴水。客厅靠阳台门附近的墙壁、赠送空间靠厕所的墙壁也有渗水现象。这房子以后还能住吗？”

“6栋顶楼每家都漏了，无一幸免！漏得最严重的是坡顶和平顶的交接处，惨不忍睹啊！边户更惨！”6栋的另外一位业主看过现场之后直摇头。

各种渗水，图片由业主提供

翘楚验房韩常龙根据业主提供的情况推断说，有可能是前期的防水层没有做好。关于部分房源坡顶和平顶的接口处漏水，他认为可能是因为内部有裂缝，他建议这个裂缝开发商应当用ADS防水板完全填死。另外整个顶层也是一块大的ADS防水板，在施工的时候，应当卷边包下来，不能只做到边缘。飘窗、阳台渗水的话，则可能是因为窗胶没有打严，再或者是因为侧面的防水层没有做好。没有卷边是很常见的漏水原因，侧面的外墙防水层不卷边的

“这个楼盘由于目前还没有交付，所以仍存在开发商后期自检、维护的空间。”验房师丁渤认为，房顶接口处出现裂缝漏水的话，可能是由于手工操作的原因。另外，造成阳台、飘窗渗水的原因更是多种多样，不进行仔细检测的话，很难发现根本原因。现在只能说，施工方前期施工不到位，留下了缺陷，后期将会面临大量的整改维修工作。
