# 险! 金属栅栏从天而降

## 幸好没砸到人,城管查明是业主拆空调时野蛮操作所致

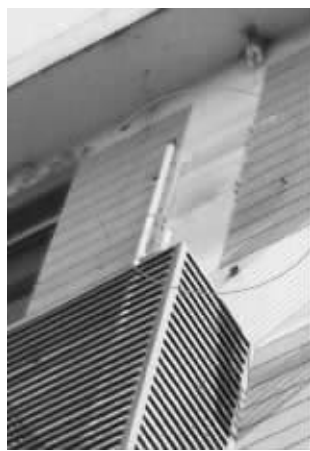
昨天上午,记者来到位于晋陵中路、青果巷南侧的事发地。这些绿色的金属栅栏安装于临街一幢大楼上,楼高5层。金属栅栏一共7排,均从5楼一直安装到2楼。有的金属栅栏里面安装了空调外机。但5楼中间有一处却是空荡荡的,金属栅栏没有了。

5楼装栅栏处(圈中)空荡荡的,下面就是四楼的栅栏  
城管部门供图

经过初步调查,此处铝方管栅栏坠落的原因是原顶楼业主在拆除空调室外机时,野蛮操作,擅自松掉铝方管栅栏与墙体连接的膨胀螺栓,造成栅栏被风吹落。

“听那边店主说,顶楼业主搬走、拆空调也已经有一段时间了。其实他们拆空调外机时完全可以从下面拆,而用不着松开膨胀螺栓,他们拆空调时操作上存在很大问题。”该负责人表示,针对这些情况,将立即组织人员对该大楼铝方管栅栏进行全面检查并加固,并依此类推全面排查,防止此类事件再次发生。
