10个月14次夹了小朋友的手 南京一商场蒂森电梯陷“夹手门”

夹手位置在电梯门与门框之间;国标要求6毫米,实测7毫米
商场、写字楼普遍存在这一隐患;提醒:家长带小孩乘电梯要加强看护

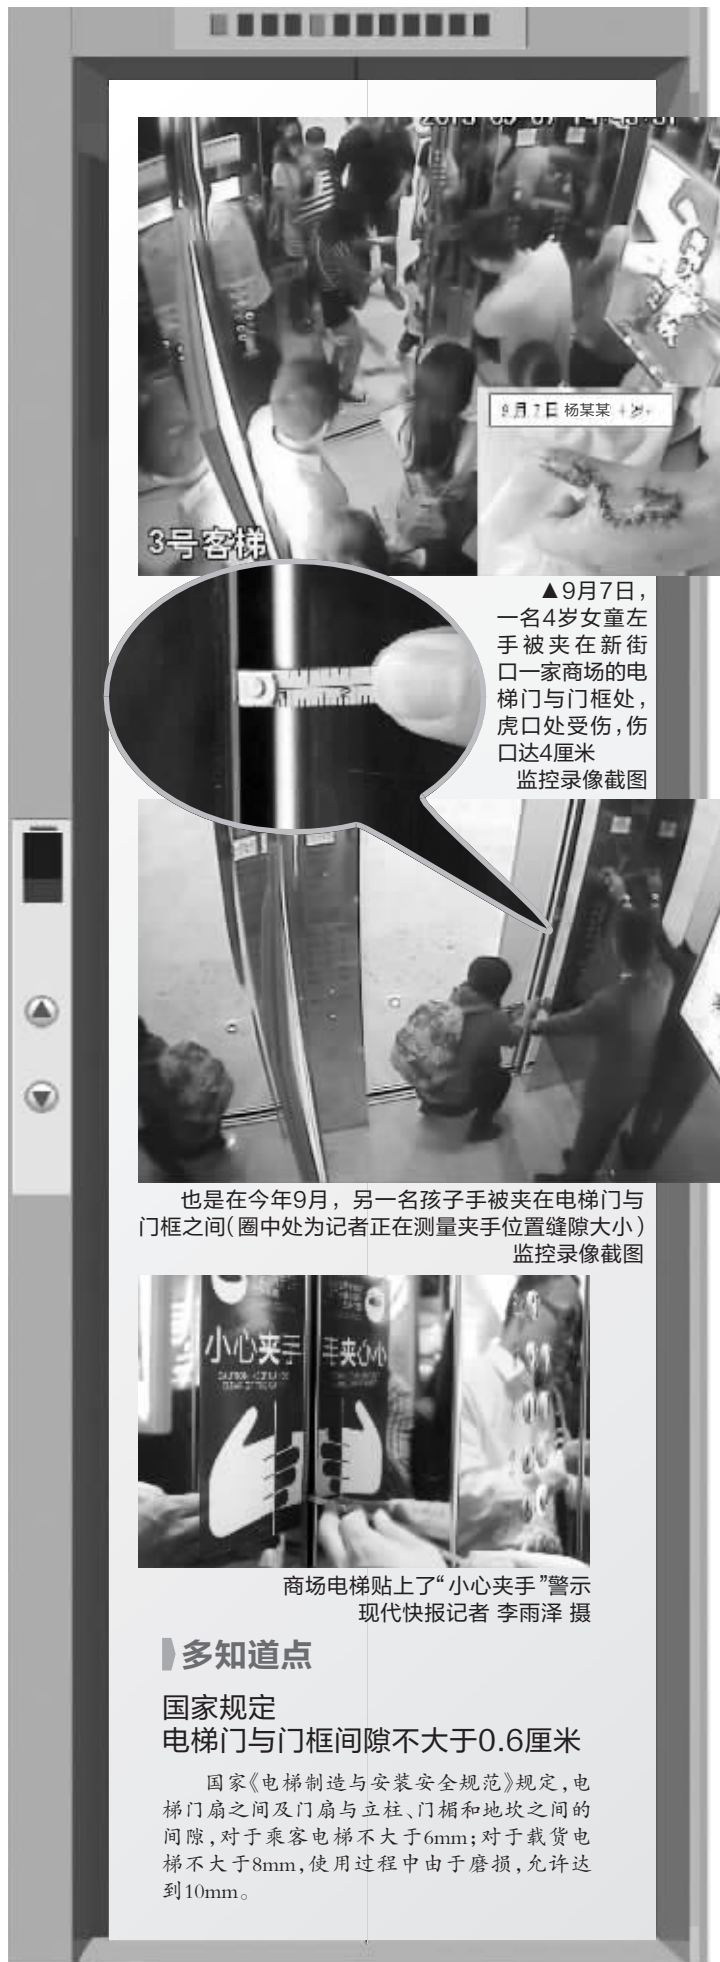
3号客梯

孩子手部被夹,都是被夹在电梯门与门框之间的缝隙。那么电梯门与门框之间的缝隙到底有多大呢?记者拿出卷尺,测量了其中一部电梯,发现电梯门与门框之间的缝隙约为0.7厘米,这样的间隙,大人的手指不可能被夹进去,但孩子手指较细,的确有被夹住的危险。

电梯门,记者看到电梯门看上去稍软,有轻微变形,这样一来,电梯门与门框间的缝隙会变得更宽。“如果孩子把手摆放在门上,在电梯门关闭时,很容易将孩子的手顺着电梯门的移动方向,带到电梯门与门框的缝隙处,对手造成伤害。”

商场工作人员告诉记者,发生孩子手部被夹事故,说明电梯存在一定的安全隐患。首先是电梯门与门框间的缝隙较大,孩子的手容易伸入其中,造成挤压伤害。另外,电梯门材质较软,一经外力容易变形,进而增大电梯门与门框之间的缝隙。还有,孩子手部被夹后,因为没有感应系统反馈或重新关门,不能使得伤害减轻。

▲9月7日,一名4岁女童左手被夹在新街口一家商场的电梯门与门框处,虎口处受伤,伤口达4厘米
监控录像截图

也是在今年9月,另一名孩子手被夹在电梯门与门框之间(圈中处为记者正在测量夹手位置缝隙大小)
监控录像截图

商场电梯贴上了“小心夹手”警示
现代快报记者 李雨泽 摄

这名负责人说,后面,他们将进一步调小电梯门与门框间的缝隙,但从技术上说,不可能没有缝隙。另外,建议商场在电梯门中部、下部等孩子够到的位置,能贴一些表面粗糙一点广告画等物,这样一来,孩子的手即使放在上面,也不容易被电梯门带进缝隙。

国家《电梯制造与安装安全规范》规定,电梯门扇之间及门扇与立柱、门楣和地坎之间的间隙,对于乘客电梯不大于6mm;对于载货电梯不大于8mm,使用过程中由于磨损,允许达到10mm。
