南京地铁四号线工地发生渗水事故

100多位工人连夜抢险,没造成伤亡;为防止地面塌陷,实施了交通管制
今晨7点交通有望全部恢复;四号线通车计划不会受影响

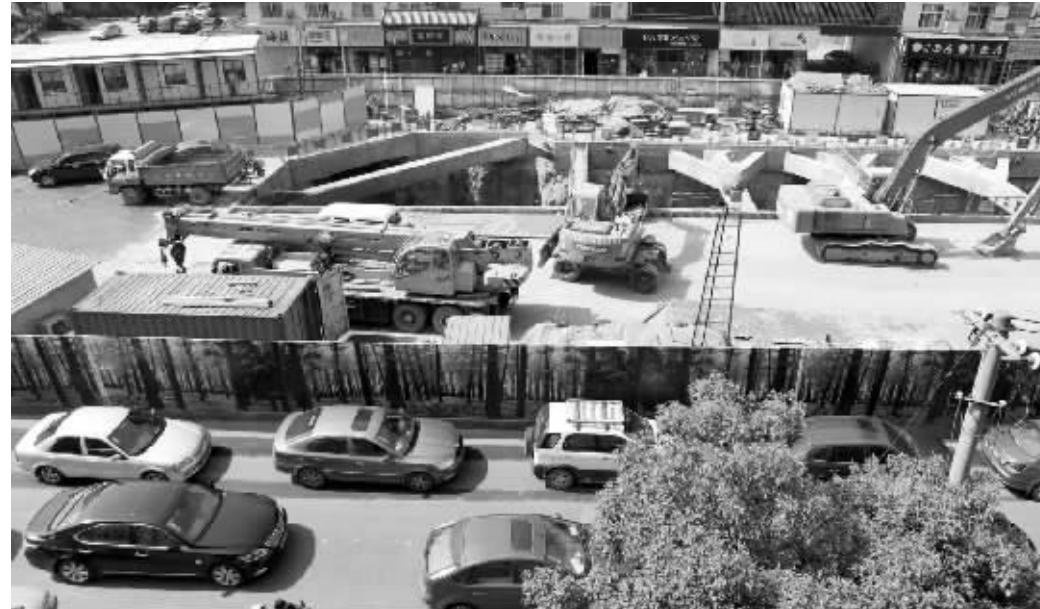
渗水险情一出现,地铁方面紧急启动应急预案,调集一百多名工人及时抢修

施工单位立即通知建设方地方铁公司,同时启动应急预案。面对坑壁不断渗出的水流,必须首先封堵住渗漏点。施工的中铁二局从锁金村工地调人,并召回白班工人和管理人员,共计100多人,将黄沙、水泥装入蛇皮袋,一层一层码上去,每层还铺上透水的沙布和棉絮,减缓水压。在出现渗漏的坑壁边,筑起一道约5米高、10多米长的沙袋墙,形成

反压力,防止渗漏点扩大。与此同时,在附近坑壁挖开表层的混凝土,用机器打孔,直通出现渗水的地方,直接向孔内灌化学浆液,将渗水缝隙堵死。

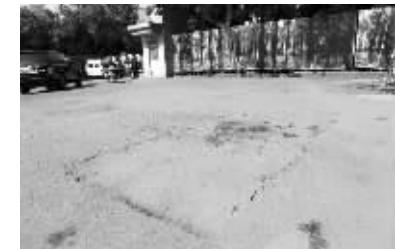
记者发现只有靠近北京东路73号附近的路面有轻微的下降,路面也没有明显的积水
