# 600多岁明孝陵大金门将“大手术” 为保持真实性,只加固不加顶

修缮期间游客通道暂时关闭;整个明孝陵景区已申报建立监测保护平台

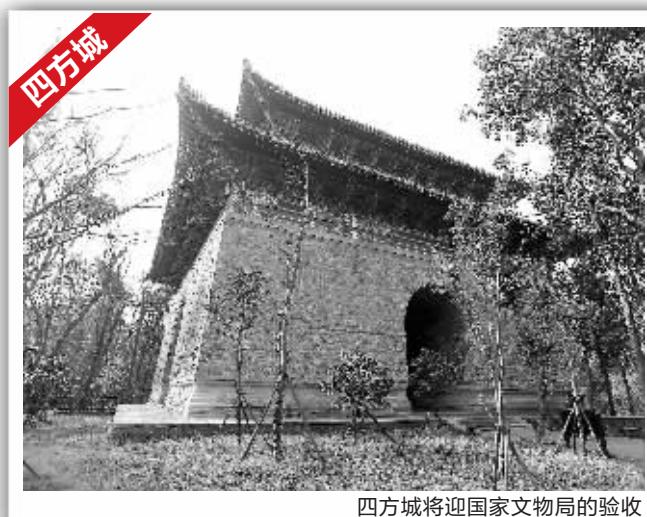
四方城将迎国家文物局的验收

在10多米开外,就可以看到一个彩绘的屋顶。这个屋顶,不久的将来将迎来国家文物局的验收。“四方城里安放的是朱棣歌颂朱元璋的‘大明孝陵神功圣德碑’,是南京地区最大的古碑。明朝的时候,是有顶的,为单檐歇山顶,覆黄色琉璃瓦,用绿色琉璃椽子。太平天国时期,由于战火,屋顶全部被毁了。”

酸雨酸化得厉害,古碑上的文字风化得厉害。为了保护这个古碑,于是,在2010年向国家文物局提交了修缮方案,并建议加顶。2011年,国家文物局通过了这套方案。“主要是加顶保护,对墙体进行了加固,同时,做了防水防雷处理。”闻慧斌表示,2012年,耗资2000万元的加顶工程开始,2013年7月1日全面完工并正式对外开放,但目前还没来得及验收。

修缮后,雨水再也淋不到古碑了,风也没那么直接地刮来。由于加了屋顶,风只能从4个门洞吹过来,相比之下,“弱”了很多。

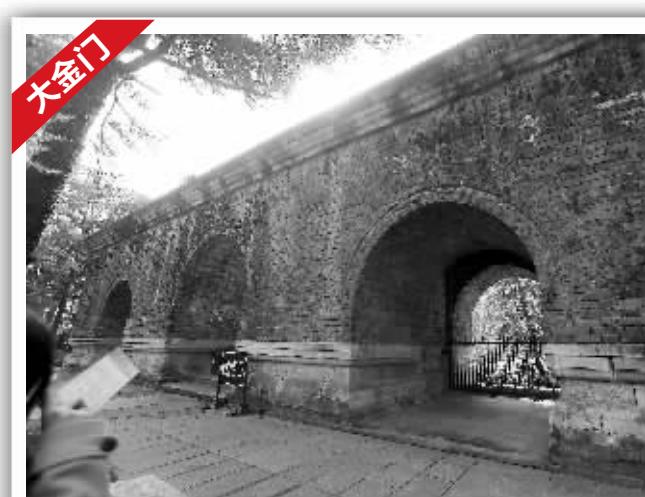
闻慧斌向现代快报记者介绍,作为“山门”,大金门的身体堪忧。之前,专家们曾经对大金门进行“体检”,结果是:风化、破损严重,已经影响到了结构稳定。“大金门修缮保护方案,2014年已经上报给国家文物局。不过,国家文

大金门将要加固

物局要求再具体细化。”具体如何细化?目前,专家们正在做详细的方案。不过,现代快报记者了解到,尽管历史上,大金门也有城楼,但为了保持“真实性”,大金门并不会加顶,要进行的是对城门本体的加固修缮。

“大金门已经600多岁,尽管历史上有小修小补,但这么大的手术,还是很少的。”据透露,这次修缮,是对城门砖块脱落、生出裂缝的情况,进行加固修缮。届时,大金门将暂时关闭,下马坊方向的游客将无法从大金门进入明孝陵景区,必须从位于神道石刻处的景区大门进入。

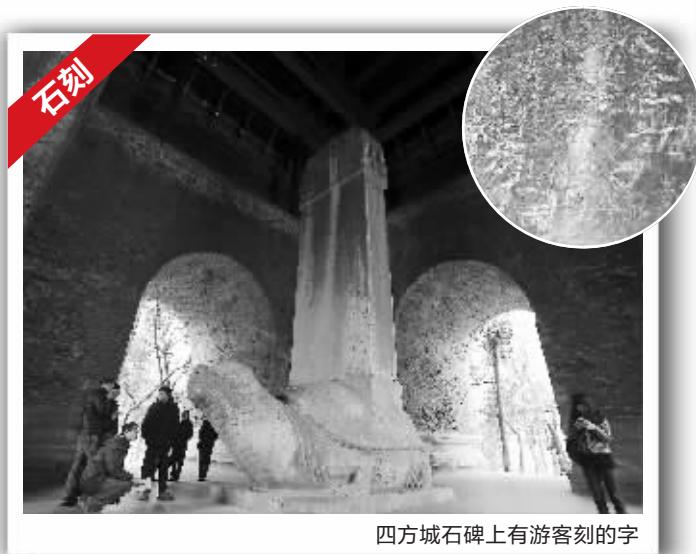
现代快报记者发现,四方城古碑的背面,还有很多涂鸦,包括英文字母。“这些涂鸦,都是历史遗留,是以前涂上去的。有的是刻上去的,没有办法清洗掉。”闻慧斌说。其实,不仅是古碑,明孝陵内的一组石像生,也总是受到游客的青睐,会被抚摸等等。游客对它们有影响吗?

四方城石碑上有游客刻的字

作为世界文化遗产的一分子,闻慧斌透露,2014年,他们已经向国家文物局申请建立监测平台。“这个监测平台,是整个明孝陵景区的,不仅包括文物本体,还包括周边环境等。比如说:明孝陵内的石像生,600多年来,它们身体状况如何?游客对它们的影响有多大?”而四方城里的神功圣德碑也是监测对象,它被侵蚀风化情况如何?还能屹立多久?系统都能提前获知,一旦这些位于室外的文物,出现开裂、倾覆等安全隐患,系统就会发出预警,文物部门就有足够的时间预先处置。
