南京大报恩寺遗址公园南区的三藏殿,因渗水、木椽腐烂等问题,目前正在修缮中,这也是它一百多年来首次大修。

# 100多岁的大报恩寺三藏殿迎来首次大修,“建初寺”三字挂上门头——南京历史上第一座寺庙将恢复?

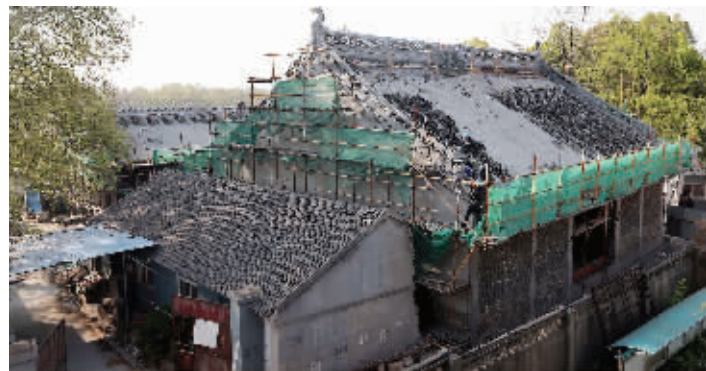
“一百多年来,这两处老房子都没怎么修过,屋顶的木椽有的已经腐烂,出现了严重的渗水;屋内的顶梁柱,有的已经被虫蛀,需要进行加固。”这位负责人说,必须动

大殿内部也架起了高高的钢架子,与粗壮的柱子共同撑起整个屋顶。据了解,三藏殿是木结构支撑,经过一百多年的风风雨雨,不少顶梁柱已经衰老,需要用更结实的柱子进行替换。替换顶梁柱,绝对算得上是“伤筋动骨”的大手术了。

三藏殿正在进行修缮 现代快报记者 顾炜 摄

一次“大手术”,要揭开屋顶,把坏掉的木椽去掉,然后进行加固防水。屋顶修缮后,依然采用黑色小瓦,保留它的原貌。殿内部分木柱坏了,也需要替换。
