一场暴雨,淋塌苏州80米城墙

所幸没有人员伤亡,所幸塌的只是复建景观城墙,盘门文物主体未受影响

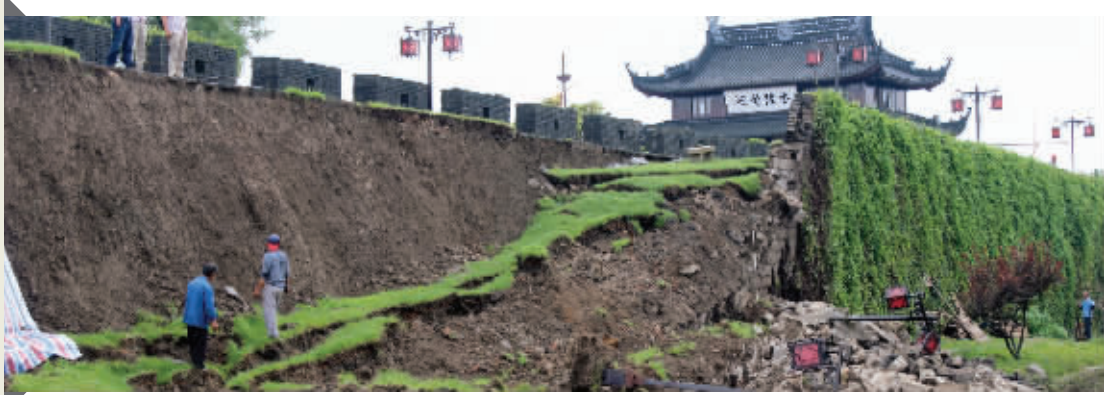
城墙坍塌现场 CFP供图

现代快报记者在现场看到,坍塌的城墙位于庙湾街南侧,在盘门景区东侧约100米处,介于外护城河和内护城河之间,城墙高约6米,宽度约4米。临内护城河一侧的墙体,几乎一半坍塌下来,长度约80米。墙体内部的泥土全部裸露出来。原本矗立在城墙上的宫灯也东倒西歪地卧在泥土和石块中。内护城河距离城墙约10米,城砖坍塌下来的冲击力,导致河沿迁移,局部河道被滑落下来的砖块、瓦砾等填平。

昨天下午,苏州市文物局也公布了对城墙坍塌的初步调查结果。据苏州市文物局相关负责人介绍,经勘察,此次坍塌对盘门文物本体未构成直接影响。坍塌主要有以下三个原因:一是近几天苏州连续大到暴雨,由于雨量巨大,雨水不断渗透,导致城墙自身重量加大,影响了结构的稳定性。二是内城河连通外城河,断面水流量大,城墙驳岸基础不断遭到水流冲刷,基础产生松动。

三是上世纪80年代修建的景观城墙部分与原土城墙遗址的衔接不够紧密,大量雨水的不断冲击下,形成断层,造成水平方向北移。

苏州市文物局已指导相关单位对坍塌现场进行了紧急处置,对坍塌现场进行全方位围挡,设置隔离栏,增加巡查人员,防止险情扩大和次生灾害发生,确保游客人身和文物本体安全。
