女子景区内骑电动车逆行，撞上观光车，结果——

面罩破裂，头盔秒变凶器 脸被划伤，还差点戳瞎眼睛

电动车撞车后 头盔护目镜变凶器

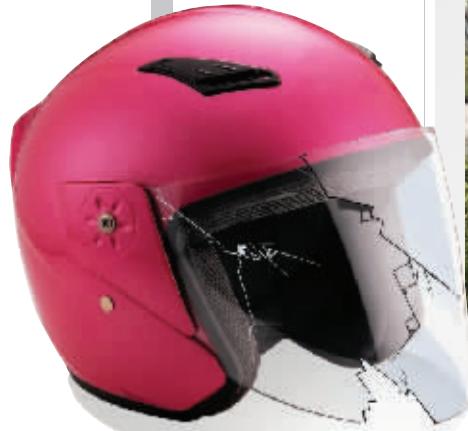
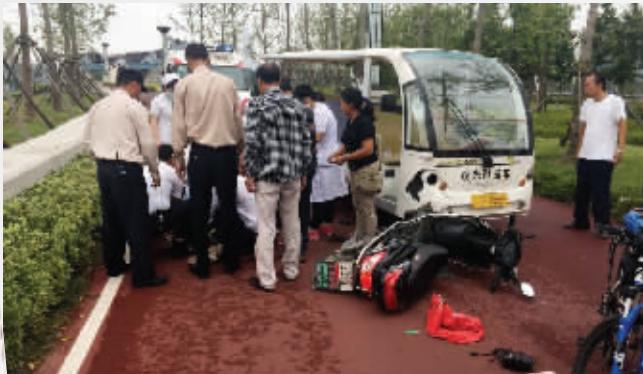
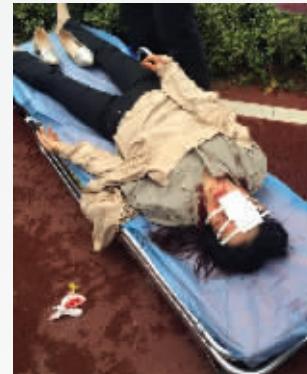
昨天上午9点半左右，在南京青奥村鱼嘴公园里，一辆电动车逆行，和景区内的观光车撞上了，事故中，电动车骑车人常女士受了伤，头盔的护目镜破裂，划伤了她的脸，险些戳进眼睛里。现代快报记者探访发现，头盔市场鱼龙混杂，一般百元以上的头盔，护目镜使用PC材料，基本能达到相关安全标准，而几十元的头盔镜片使用的是普通塑料，相对来说比较容易破。业内人士提醒，购买头盔一定要注意产品是否具有QS生产许可和GB811-2010国标。

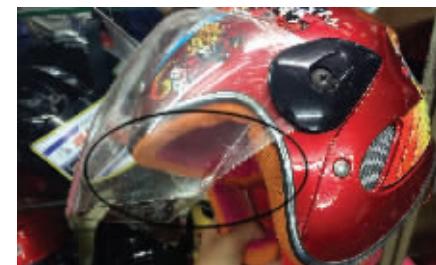
“但是也有一些几十块钱的头盔，镜片使用的是普通塑料，相对来说比较容易破。”老板指着店内一款三四十块钱的头盔说道。可以看到，这款头盔镜片已经出现了裂痕，边缘摸起来也比较粗糙、扎手。头盔上没有任何的安全标志或者生产信息。

这款头盔护目镜边角看上去有些尖锐
现代快报记者 徐洋 摄
