这才几天呀 北京东路又塌陷了

上周四,这段路就曾两次发生塌陷
地铁施工方:已经在进行地层加固

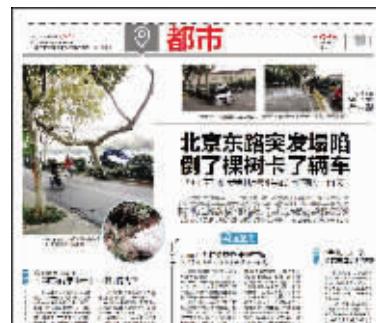
快报10月30日都1版报道

10月29日早上5点40分左右,九华饭店门口的绿岛中,一株胸径40多厘米的法桐突然倒下。同一天上午9点多,倒塌的法桐西侧不远处,还出现了一个约1.5平方米的坑,下午2点40分左右,一辆外地牌照的救护车经过这一路段时,车轮不慎陷了进去。

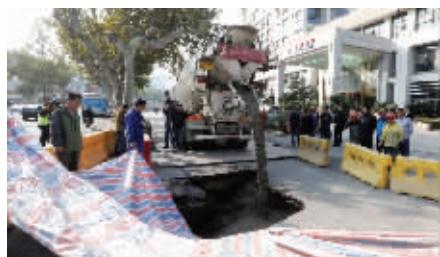
施工人员填埋坑洞 现代快报记者 马晶晶 摄

昨天下午两点多,记者赶到事故现场时,地铁建设方中铁二局已经调来了混凝土搅拌车,准备对路面进行回填。记者发现,发生塌陷的路面位于九华饭店门前的慢车道上,有个3平方米左右大小,深约2米的大坑。

离卡住救护车的坑洞,只有不到两米的距离。现场一位施工负责人称,这次路面塌陷的原因,和10月29日两次发生塌陷的原因相同,都是地铁4号线在盾构施工过程中,大量地下水涌进隧道形成喷涌,周边底层的沙子随着水流进隧道,造成周边的地层土质松动,最后引起地陷。

这名负责人告诉记者,自从10月29日这里发生两次塌陷后,他们已经对施工方法进行了调整。目前,施工方正在对没有施工的路段地层进行加固,然后再进行盾构施工。而在加固完成之前,施工方也会派工作人员对附近路面进行24小时监控。

接到了通知,随即立刻采取措施,在四周设立围挡。”这位负责人称,由于及时竖起了围挡,这次塌陷的面积虽然比之前大,但并没有车辆或者行人陷入坑中。昨天下午3点半左右,路面上的大坑已经被混凝土填上,并盖上了两块铁板,这一路段的通行也恢复了正常。
