兰博基尼一头撞上扫路车 女乘客身亡,男司机被刑拘

跑车属于南京一家汽车经销商,驾驶人是客户;具体事故原因正在调查中

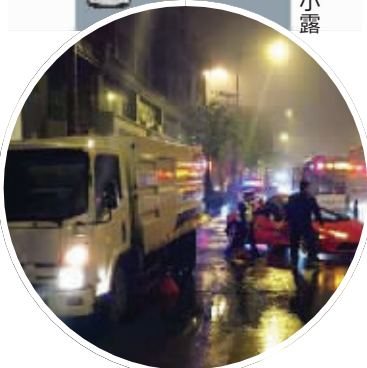
环卫车受损较轻

与兰博基尼相比,被撞的环卫扫路车受损较轻,尾部水枪被撞破,正哗哗地往外流水,左侧侧的车身底部框架也微微翘起。
