小饭馆凌晨爆炸,22人受轻微伤

事故因液化气罐泄漏引发,3人涉嫌重大责任事故罪,被南京警方采取刑事强制措施

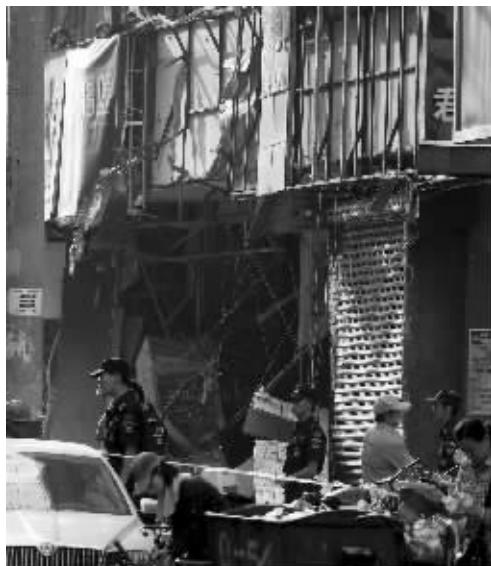
一楼的饭馆爆炸,导致二楼的楼板坠落

记者进入二楼平台后来到7单元,发现惊人一幕:饭馆爆炸后,其楼上住户家的地面已经被炸开了,大洞主要位于客厅位置,南北长度有十几米,面积三十平

方米左右。透过洞口可以看到下面清理的工作人员,承重柱似乎也有所损伤。

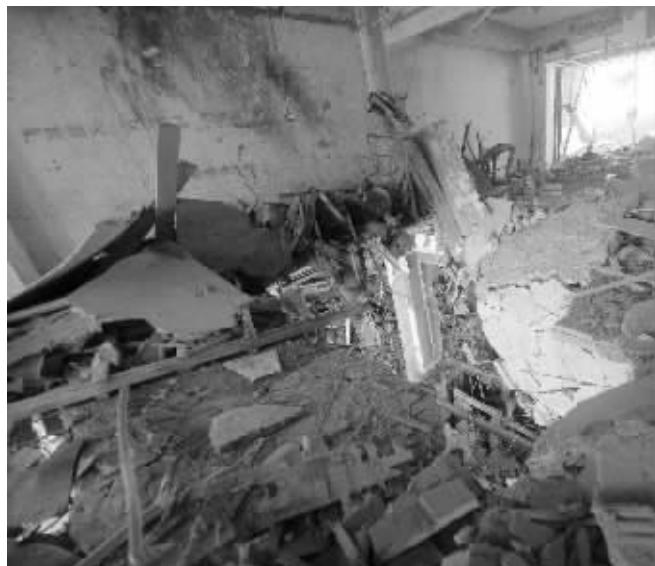
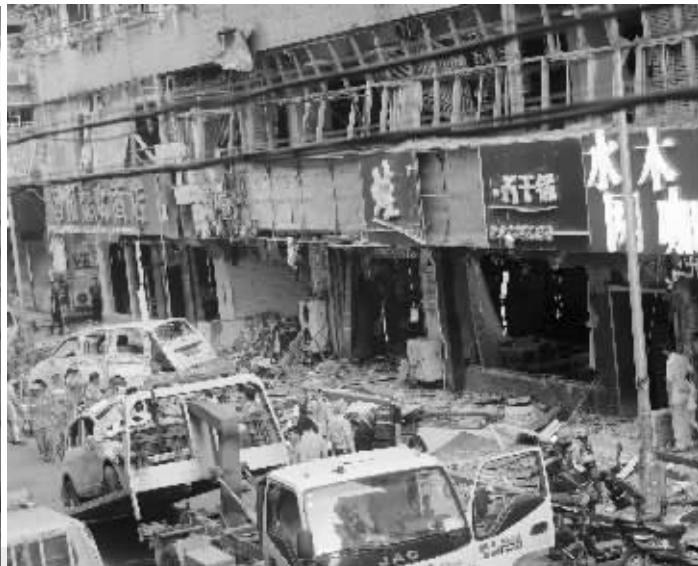
事发饭馆的对面,被掀翻的轿车即将拖走,2楼的网吧玻璃被震碎

昨天凌晨4点,现代快报记者赶到时,现场已经拉起了警戒线。事发饭馆被炸得面目全非,店里只有承重柱子还在,地上全是破碎的水泥块,街对面两辆小轿车被掀翻。据了解,该饭馆名叫“麻香序”,是今年2月份新开的,经营麻辣鱼等,饭馆证照齐全。

和会街上一处监控探头拍摄的视频显示,事发时街上突然火光一闪,接着出现一个巨大的火球。而在饭馆正对面的二楼是一家网吧,沿街一侧的玻璃全部震碎,不少上网的人因此受伤。

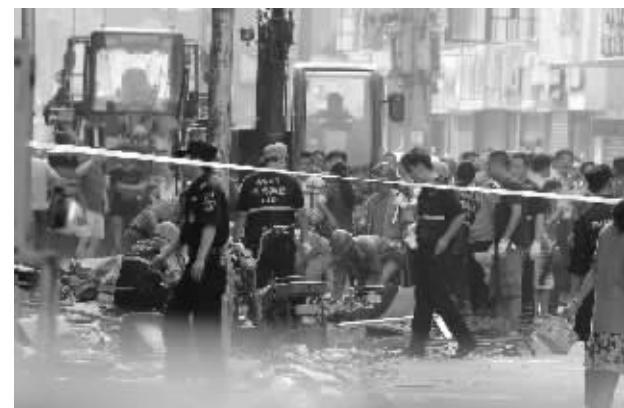
现场拉起警戒线,相关人员正在清理现场并进行调查
