危险! 这处明城墙裂缝有指头宽

位于太平门往解放门方向拐角附近,提醒市民经过时注意观察,快速通过

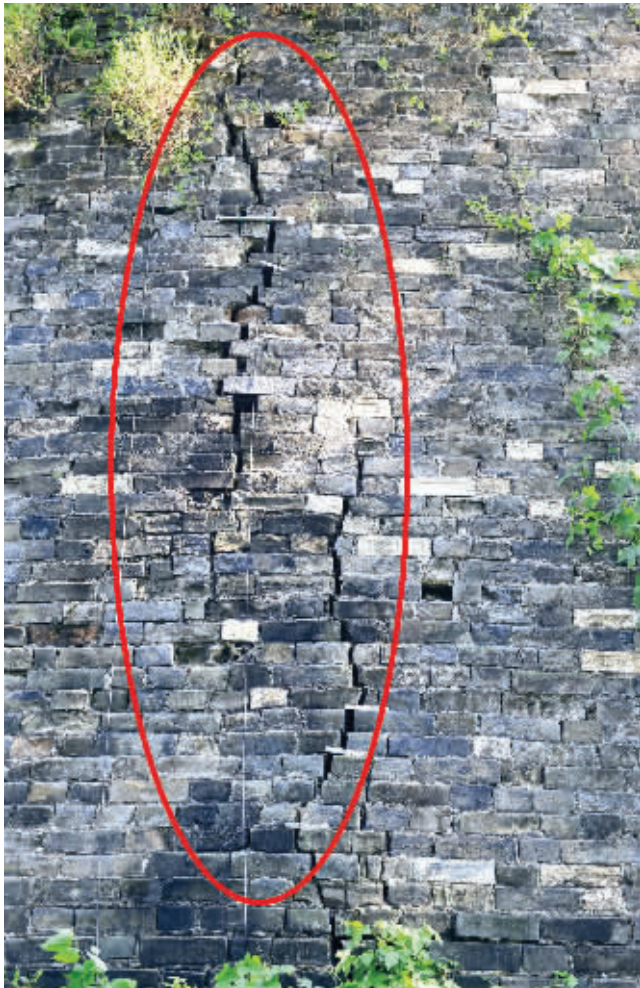
这段城墙裂缝变大(上图);城墙下竖起了警示牌(下图)

最显眼的是,在城墙的拐角附近,城墙裂缝自下而上,有的裂缝指头宽。在裂缝上,10多厘米长的“钢钉”稳稳咬住城砖,错落有致。

“城墙上的长条金属,不是给城墙打补丁,不是用来缝补城墙裂缝的,而是用来监测城墙裂缝变化的,叫裂缝仪。”南京城墙保护管理中心相关负责人介绍,大家看到的白色长条金属是城墙的“体检器”。

裂缝仪是利用物理原理,在城砖产生裂缝后被自然拉伸,巡检人员可以根据上面显示的数据变化,知道城砖裂缝的情况。

这位负责人对现代快报记者解释说,今年5月份,他们对裂缝仪上的数据进行了采集,按照惯例和前一周期(两个月前)的数据进行了比对。比对发现,这一段城墙的裂缝大了两三毫米。

体分析,有的宽七八厘米,但几百年来一直如此,说明是安全的。而这一处,由于它处于城墙拐角的受力拐点,本身就容易开裂。所以发现问题后,就请专家实地勘察,并召开专家论证会,专家评估认为存在险情,所以采取了拉警戒线的措施。同时,请东南大学的专家制作了修缮方案,目前方案正在申报通过。一旦国家文物局通过了,就启动维修,赶紧消除险情。

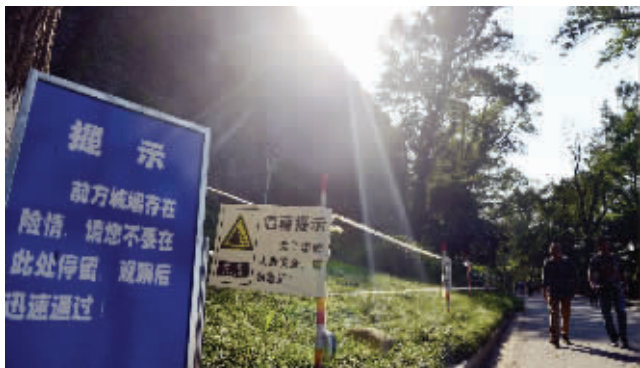
10月5日,健身的市民孙女士沿着城墙根走湖,在太平门不远处发现了一个警示牌,城墙边拉起了警戒线,警戒线上有危险的标志,上面提示:为了您的人身安全,请勿靠近!警戒线有百余米长,在城墙的拐角处,还有一道很长的裂缝,裂缝上整齐排列着若干“钢钉”。

林木丛深。提示牌不仅警戒线上有,城墙上也有,时刻提醒大家:走到这里时,莫要靠近城墙,远离它。
