网友反映:大桥人行道上出现裂痕

养护部门:近期高温、雨水造成路面脱胶、空鼓,不影响主体结构安全,已修补

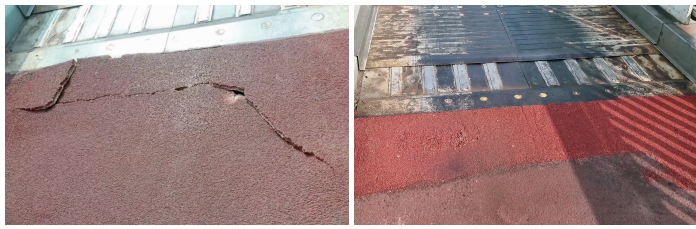
网友反映的路面裂缝

裂缝已修补好 实习生 寿媛 摄

8月8日下午,现代快报记者来到南京长江大桥北堡附近,发现网友反映的这处裂痕已经被修补好了。从现场看,有很明显刚修补过的痕迹。新修补过的地方踩上去已经不会凹下去,也没有异味。沿着北堡前行至南堡附近,记者发现,除了这一处,人行道上还有两三处新修补过的痕迹。

护部门相关负责人告诉记者,近期因雨水频繁并伴随连续高温,长江大桥人行道上彩色陶瓷颗粒受热膨胀导致部分段落脱胶、空鼓。人行道路面在每日大量电动车辆荷载作用下,发展为彩色陶瓷颗粒层开裂,但不会影响主体结构安全。管养单位自6月起已经开始陆续对损坏部分进行维修。因高温天气延续,后续可能还会有人行道空鼓开裂问题发生,管养单位会继续加强每日巡查,并持续开展专项维修工作。

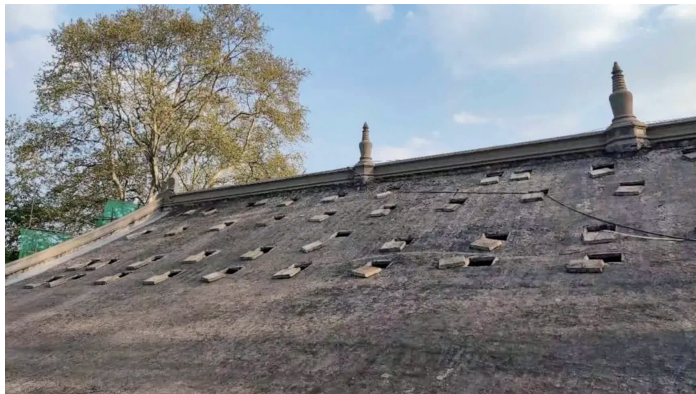
► 修缮中发现的混凝土孔洞
中山陵园管理局供图

“最主要的病害问题就是屋面渗漏,这次维修也是以解决屋面渗漏问题为根本出发点来进行的。”中山陵园管理局文物处相关工作人员告诉记者,屋面渗漏问题造成拱券内部墙体渗漏水,奇怪的是,不仅雨天漏水,晴天也会漏,只是渗漏的速度不一样,但是一直都会有水汽。造成晴天漏水的原因是什么?2月份开工以后,修缮队伍拆除原有的屋面瓦,首次发现了无梁殿屋面留存的125处混凝土孔洞。

“这些孔洞正是造成无梁殿长期渗漏水的主要诱因。”据该工作人员回忆,屋面瓦拆除后,他们发现孔洞内部的空腔有积水,在晴天的时候也会慢慢下渗。

无梁殿的历史,可以追溯至六朝时期的开善寺,开善寺原为纪念南朝僧人宝志和尚而建,位于钟山南麓独龙阜。洪武九年,朱元璋选择独龙阜为其陵址,故在钟山东南麓重建寺庙,敕名灵谷禅寺,其规模甚巨,无梁殿是灵谷禅寺的重要殿堂,原名“无量殿”,因殿内供奉无量寿佛而得名。除无量殿外,还有金刚殿、天王殿、五方殿等大型建筑,有“第一禅林”之誉。太平天国时期,无梁殿屋顶被毁。1928年,灵谷禅寺所在地被改建为国民革命军阵亡将士公墓,无梁殿作为阵亡将士公墓祭堂得以修缮,由此它的屋顶被改建为钢筋混凝土样式。郭华瑜推测,“此次发现的125处混凝土孔洞,它们的作用应是当年修缮时制作混凝土屋面的运输口。”

在本次修缮过程中,对这些孔洞进行了哪些处理?中山陵园管理局文物处相关工作人员介绍,首先是把空腔里的积水抽干,进行晾晒,然后把混凝土盖板原状恢复,在它的边角缝隙用防水的砂浆进行封闭,再用防水布对整个屋面进行贴附。“我们筑起了三道防线来解决渗漏水问题,第一道是屋面瓦,第二道是整个屋面的防水,第三道是每个孔洞的防水砂浆。就目前观察来看,渗透现象已经没有了。”
